Eurajoen ja Luvian esteettömyyskävelyt 2021

Havainnot ja toimenpidesuosituksset

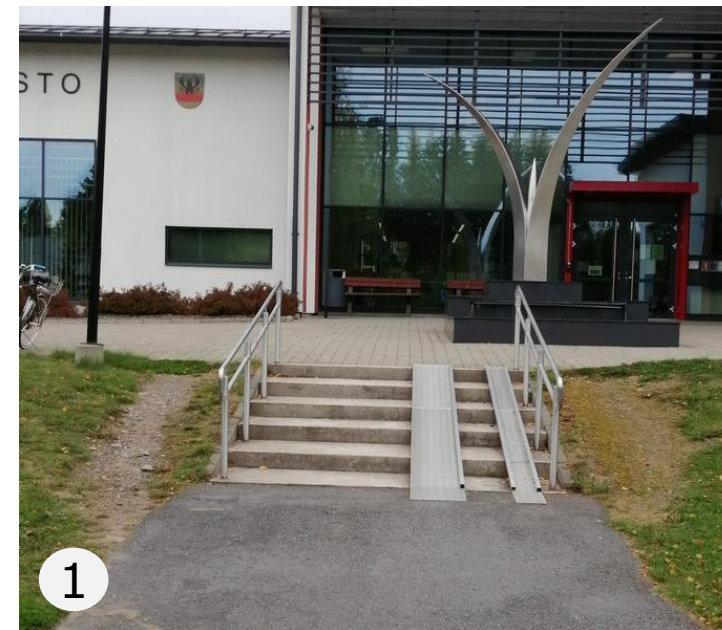
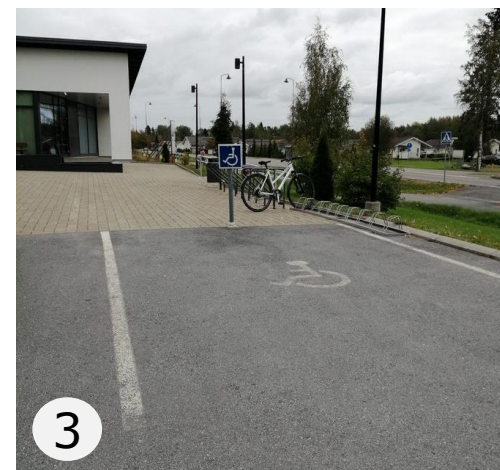
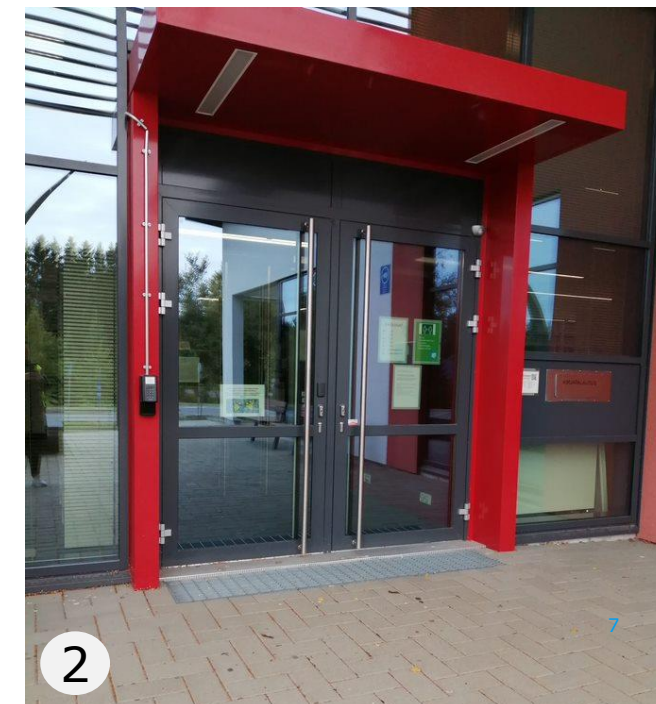
1. EURAJOEN PÄÄKIRJASTO

- Kirjaston piha-alue on pinnoiltaan hyvässä kunnossa ja kulku Weener-tieltä on tasainen. Kirjastolle pääsee myös Kirkkotieltä jalankulun ja pyöräliikenteen väylältä portaita pitkin (Kuva 1). Portaissa on ns. lastenvaunuluiska, jonka kaltevuus on 12 %. Portaissa ei ole kontrastiraitoja askelmien reunoissa.

- Oven edusta on tasainen (Kuva 2). Kulkupintaan on upotettu rappuritiä, jonka raot ovat yli 30 x 30 mm (esteettömyyskriteeri max. 20 mm). Isot raot voivat hankaloittaa esimerkiksi kävelykepin kanssa liikkuvia.

- Kirjaston ulko-ovi aukeaa automaattisesti ja erottuu sävykontrastina ympäristöstään.
- Ulko-oven läheisyydessä on useita käsinojattomia penkkejä, joissa on normaali 400 mm istumakorkeus.

- Esteettömät autopaikat (2 kpl) on merkitty sekä maahan että tolppaan (kuva 3). Autopaikan mitat täyttävät esteettömyyskriteerin (kriteerin mukaiset mitat: leveys 3600 mm, pituus 5000 mm).

- Weener-tien jalankulun ja pyöräliikenteen väylältä puuttuu liikennemerkki.

- Lisätään kontrastiraidat askelmien reunoihin helpottamaan askelmien havaittavuutta. Kontrastiraidat tarkoittavat porraskaskelmien reunassa selvästi porrasmateriaalista erottuvaa väri-/kontrastiraitaa (keskiharmaan ja mustan/valkoisen eroa vastaava kontrasti), ensisijaisesti tumma raita vaaleassa askelmassa.
- Penkkien uusimisen yhteydessä suositellaan hankkimaan osa ns. esteettömiä penkkejä tai istuimia, joissa on käsi- ja selkänojat sekä istuinkorkeus 500-550 mm.
- Vaihdetaan oven edustalla oleva rappuritulän ritilään, jossa on korkeintaan 20 x 20 mm suuret raot.
- Lisätään liikennemerkki jalankulun ja pyöräliikenteen väylälle Weener-tielle.

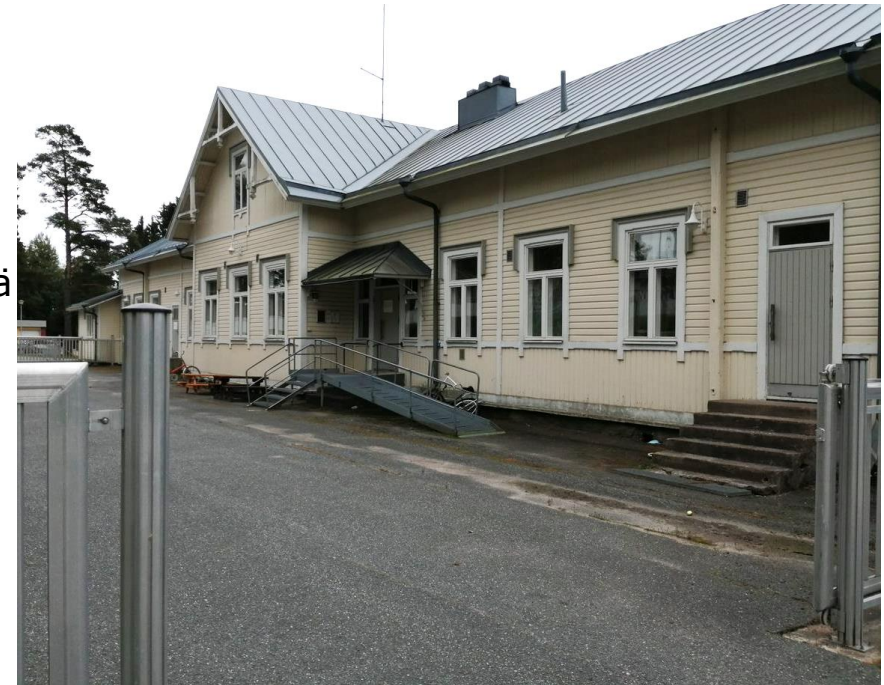
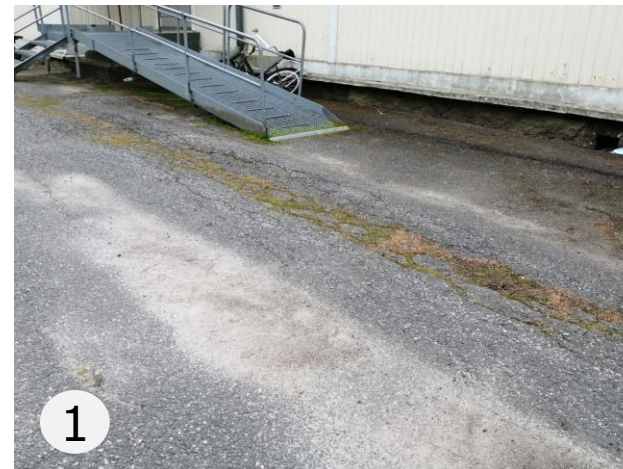
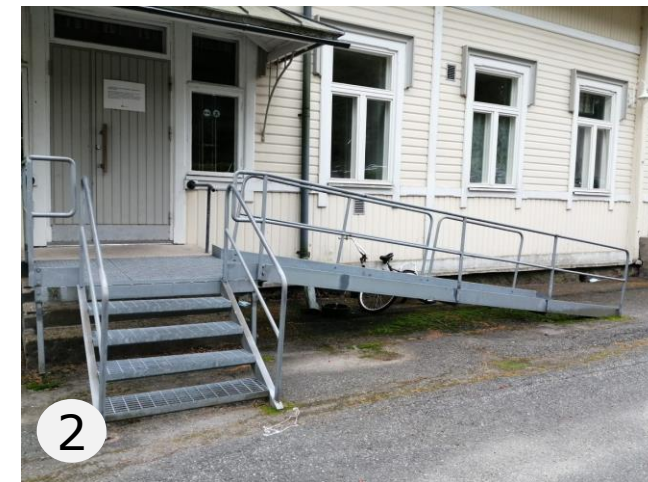
2. KAHARI

- Kaharin nuoriso- ja kulttuuritalon sisäänkäynti sijaitsee rakennuksen sisäpihalla, jonne kulku tapahtuu rakennuksen vasemmalta puolelta. Kulkureitin pinnassa on railoja ja 150 mm korkuisia kohoumia vaikeuttaen esimerkiksi pyörätuolilla tai muilla liikkumisen apuvälineillä kulkevien pääsyä ovelle (Kuva 1).

- Sisäänkäynnille johtaa metalliset portaat ja luiska (Kuva 2). Luiskan leveys on 1000 mm ja kaide on 900 mm korkeudella. Luiskan pituuskaltevuus on 15 % ollen lähes kaksikertainen esteettömyyskriteerin nähden (kriteeri 8 %). Sivukaltevuus on 3 %.

- Ulko-oven leveys on 800 mm ja siinä on 50 mm kynnyks. Oven edessä on tasanne, jonka leveys on 1560 mm ja syvyys 2100 mm.
- Oven avaamisen tarvittava voima on 45 newtonia, mikä on lähes viisinkertainen esteettömyyskriteerin mukaisesta avausvastuksesta (kriteeri 10 N).

- Rakennuksen läheisyydessä tai viereisellä pysäköintipaikalla ei ole merkitty esteettömiä autopaikkoja.

- Korjataan kulkupinnat tasaiseksi.
- Lisätään portaiden askelmiin kontrastiraidat havaittavuuden parantamiseksi.
- Loivennetaan sisäänkäynnillä oleva luiska esteettömyyskriteerin mukaiseksi (kriteerin mukainen pituuskaltevuus enintään 8 %).
- Tarkastellaan mahdollisuutta vaihtaa ulko-oveksi leveämpi ovi, joka täyttää esteettömyyskriteerin (oven leveys tulisi olla vähintään 900mm).
- Koska tarkastelu tehtiin päivällä, ei valaistuksen riittävyttä voitu arvioida. Kaharin sisäänkäynti sijaitsee lipan alla, joka vaikutti hämärältä myös päivällä, joten suositellaan tarkistamaan valaistuksen voimakkuus pimeällä. Valaistuksen tulisi olla tasainen, eikä se saa aiheuttaa häikäisyä.
- Merkitään esteetön autopaikka mahdollisuuksien mukaan enintään 10 metrin päähän sisäänkäynnistä.

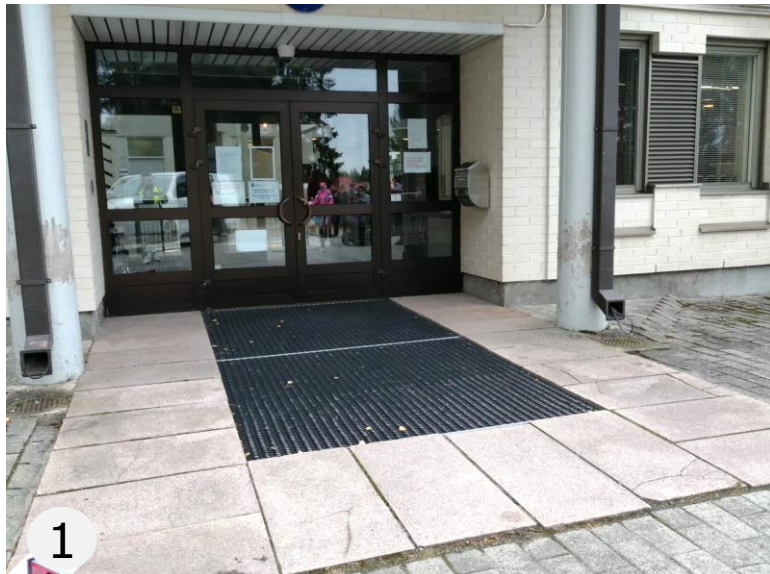
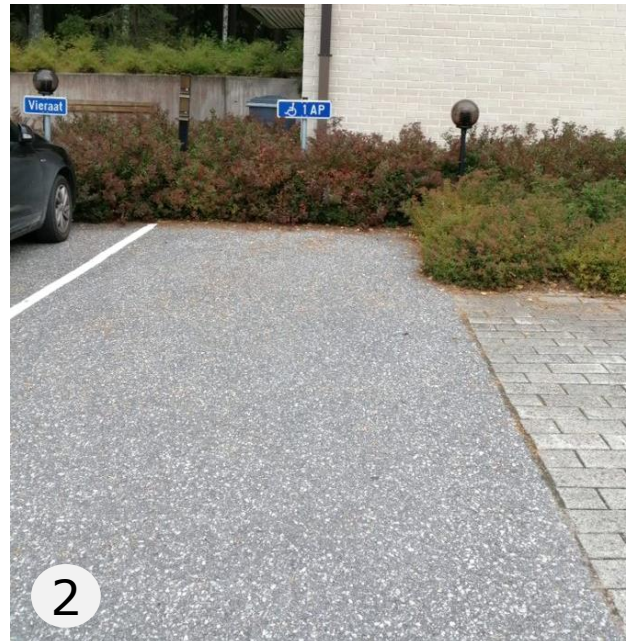
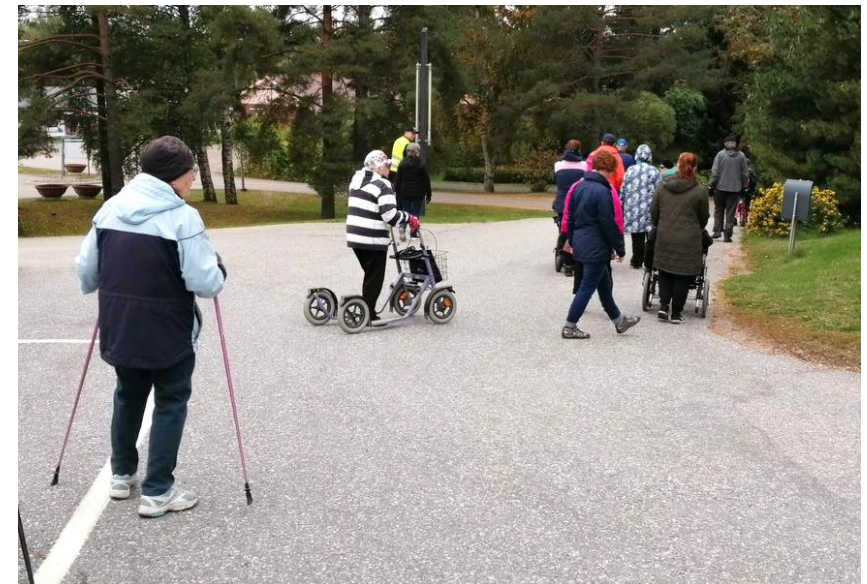
3. KUNNANVIRASTO

- Kunnanviraston pääsisäänkäynti sijaitsee mäen päällä, jonne on jyrkkä nousu (reitien pituuskaltevuus 6-14 %, kriteeri max. 8 %).
- Sisäänkäynti on kohtuullisen tasainen, kivetyksen saumakohdissa on muutamia 20 mm levyisiä koloja (Kuva 1). Ulko-ovella on 30 mm korkuinen kynnyks.
- Esteetön autopaikka on merkitty noin 15 metrin etäisyydelle sisäänkäynnistä (Kuva 2). Autopaikan mitat eivät täytä esteettömyyskriteeriä (kriteerin mukainen leveys 3600 mm, pituus 5000 mm) ja autopaikan sivukaltevuus on hieman kriteeriä suurempi (kriteeri max. 2%). Autopaikka on merkitty tolppaan ISA-symbolilla, asfaltin pinnasta merkintä puuttuu.

- Tasoitetaan kivetyksen saumakohtat sisäänkäynnin edestä ja poistetaan kynnyksen tai madalletaan se enintään 20 mm korkeaksi.
- Lisätään sävykontrastit ulko-oven reunoille (esimerkiksi vaalealla värillä) ja kontrastiraitoja ovien lasipintoihin havaittavuuden parantamiseksi.
- Mikäli ovesa ei ole automaattista avausta, suositellaan vaihtamaan vedin pitkään pystyvetimeen, joka on helppo avata oikealla tai vasemmalla kädellä ja eri korkeuksilta (esimerkkinä Eurajoen pääkirjaston ulko-oven pystyvedin).
- Levennetään esteetön autopaikka esteettömyyskriteerin mukaisiin mittoihin (leveys 3600 mm ja pituus 5000 mm) sekä korjataan kaltevuus mahdollisuuksien mukaan (sekä pituus- että sivukaltevuus max. 2 %). Lisäksi merkitään ISA-symboli maahan.

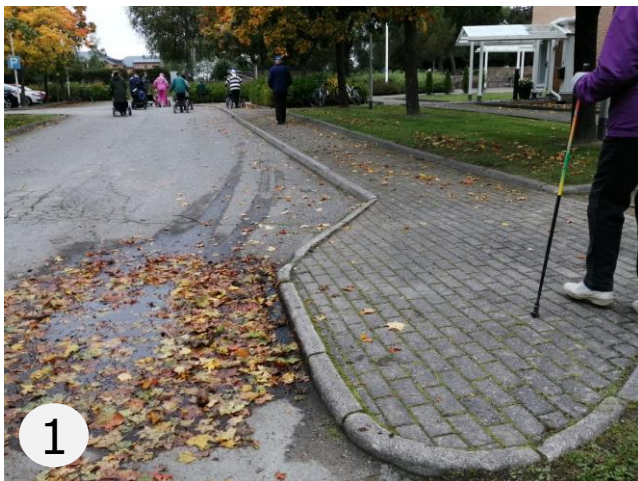
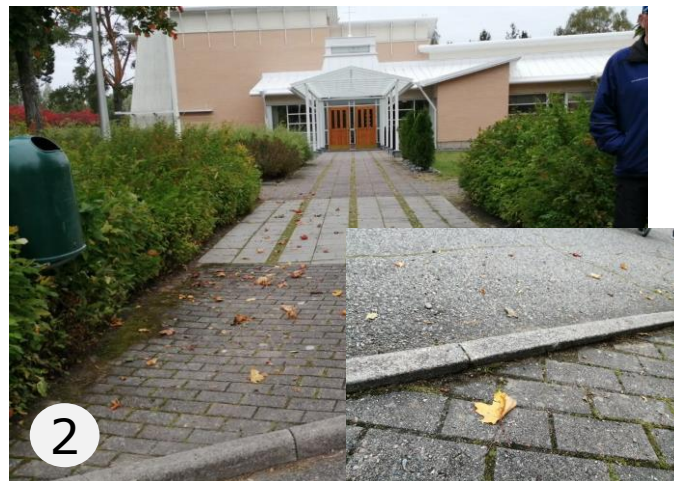
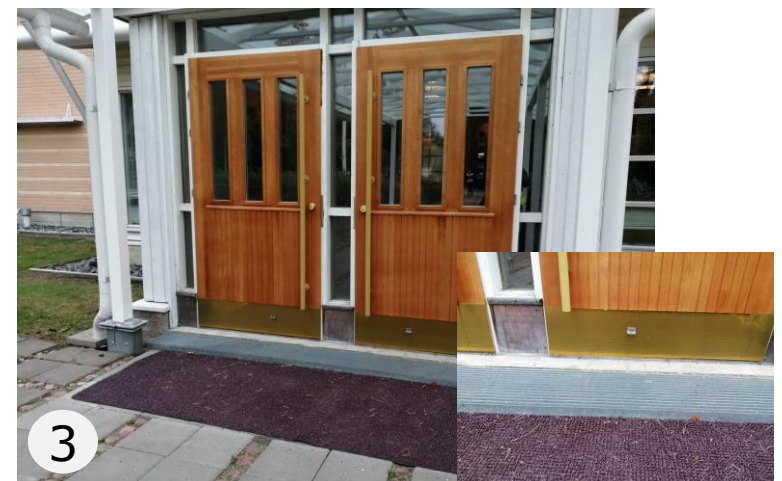
4 a. SEURAKUNTAKESKUS

- Kulku seurakuntakeskus Tapuliin tapahtuu Kukkapolkua pitkin (Kuvat 1-2), jossa on jalkakäytävä tien oikeassa reunassa. Reunatukien korkeus sekä pysäköintialueelta että Arvelantieltä tullessa on 100 mm (esteettömyyskriteerin mukainen korkeus 30 mm).
- Kulku sisäänkäynnille on tasainen (Kuva 3). Oven avaukseen tarvittava voima on 37 N ylittäen esteettömyyskriteerin (kriteeri 10 N). Oven edessä on kynnyks ja rappuritie, jonka korkeus on 30 mm (kriteeri max. 20 mm).
- Tapulin läheisyydessä hautausmaalle mentäessä on käsinojattomia puupenkkejä levähtämistä varten.
- Esteettömille autopaikoille tarkoitettu pysäköinti on sijoitettu seurakuntakeskuksen puoleiseen reunaan pysäköintialueelle.

- Uusitaan reunatuet kulkureitiltä Kukkapolulta Tapuliin sekä Arvelantien risteyksestä 30 mm korkuisiksi.
- Korjataan ulko-oven edessä olevan kynnyksen ja rappuritulän korkeus matalammiksi. Jalkojenpyyhintäritilä tulisi asentaa niin, että se ei muodosta tasoeroa sisäänkäyntitasanteeseen nähden.

- Ulko-oven esteettömyyttä voidaan parantaa myös lisäämällä kohteeseen automaattiovi tai keventämällä oven avaamisen vaadittavaa voimaa. Avaamiseen vaadittava voima ei saa ylittää 10 newtonia, mikä vastaa yhden kilogramman massaa.

- Penkkien uusimisen yhteydessä suositellaan hankkimaan osa ns. esteettämiä penkkejä tai istuimia, joissa on käsi- ja selkänojat sekä istuinkorkeus 500-550 mm.

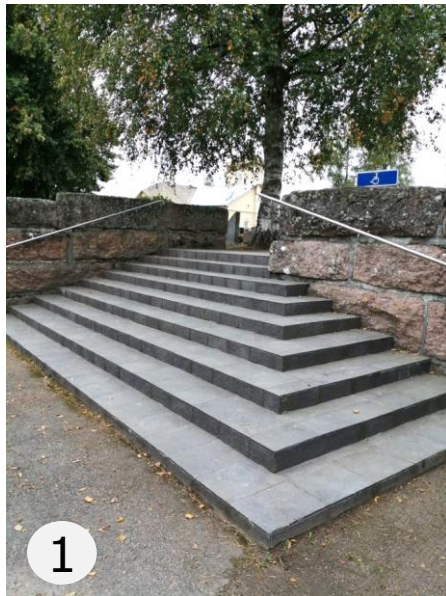
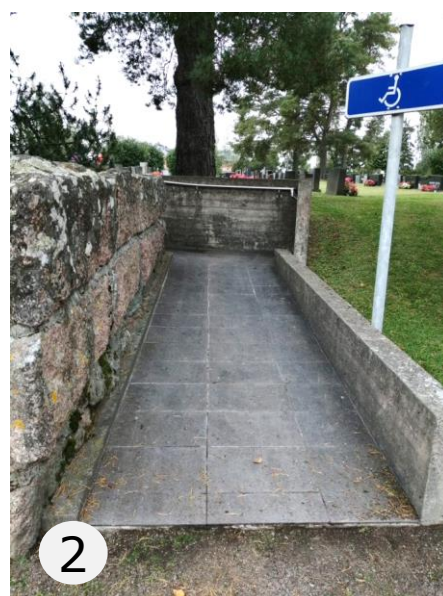
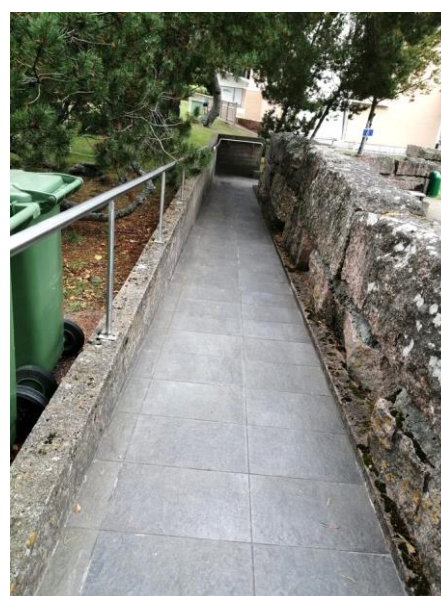
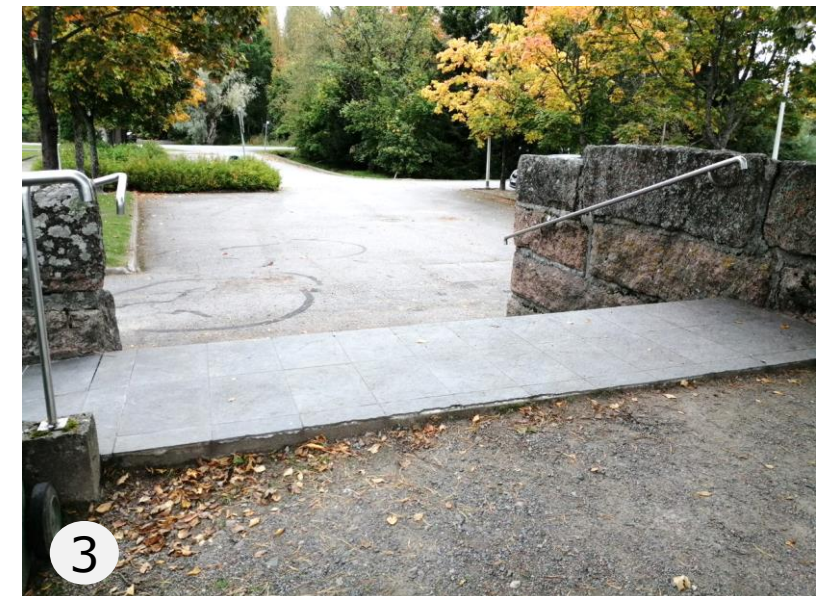
4 a. SEURAKUNTAKESKUS

- Kulku seurakuntakeskukselta kirkkoon tapahtuu hautausmaan läpi. Hautausmaalle pääsee kivisiä portaita (Kuva 1) sekä luiskaa (Kuva 2) pitkin.
- Portaiden reunoissa on käsijohteet. Askelmissa ei ole kontrastiraitoja, kivinen pinta voi myös olla liukas märkänä ja pakkasella.
- Luiskan leveys vaihtelee 980 mm:stä 1250 mm:in. Kääntymiskohdassa tasanne on esteettömyyskriteeriä pienempi (tasanteen mitat 980x1250 mm, kriteeri vähintään 1150x1150 mm). Tapulin päädyssä luiskaan on muodostunut myös yli 20 mm korkuinen kynnyks ja käsijohde puuttuu (Kuva 2). Myös portaan ja luiskan yläpäässä kääntymisalue on esteettömyyskriteeriä kapeampi ja kivetyksen reunassa on yli 20 mm kynnyks (Kuva 3).

- Lisätään kontrastiraidat hautausmaalle meneviin kiviportaisiin askelmien havaittavuuden ja turvallisuuden lisäämiseksi. Tarkastellaan myös mahdollisuutta pidentää portaiden yläpäässä olevaa tasannetta helpottaen liikkumisen apuvälineillä kulkevien siirtymistä portaisiin ja luiskaan.

- Tarkastellaan mahdollisuutta leventää luiskaa siten, että kääntymiskohteen tasanne täyttää esteettömyyskriteerin mukaiset mitat helpottaen pyörätuolilla liikkumista luiskassa (kriteeri 1150x1150 mm).

- Lisätään käsijohde luiskan alaosaan. Korjataan tasoerot luiskan alapäästä sekä luiskan ja portaiden yläpäästä soran ja kivetyksen saumakohtasta.

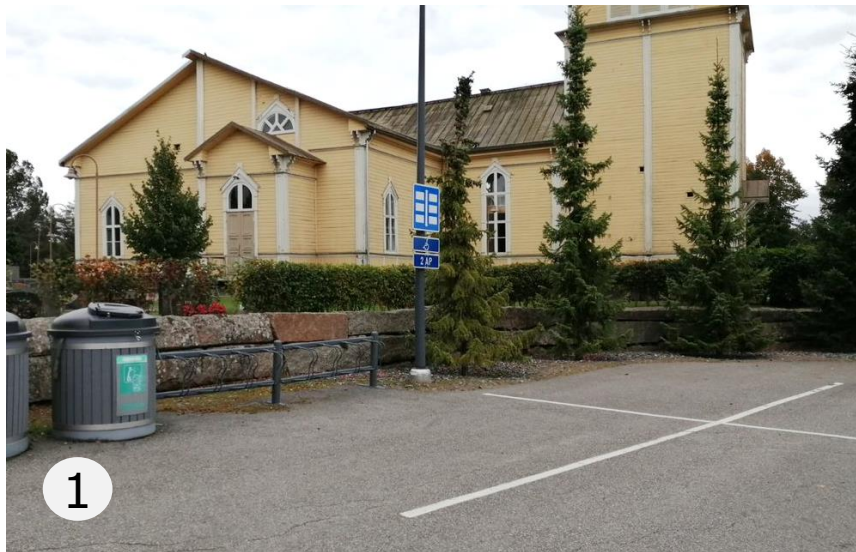
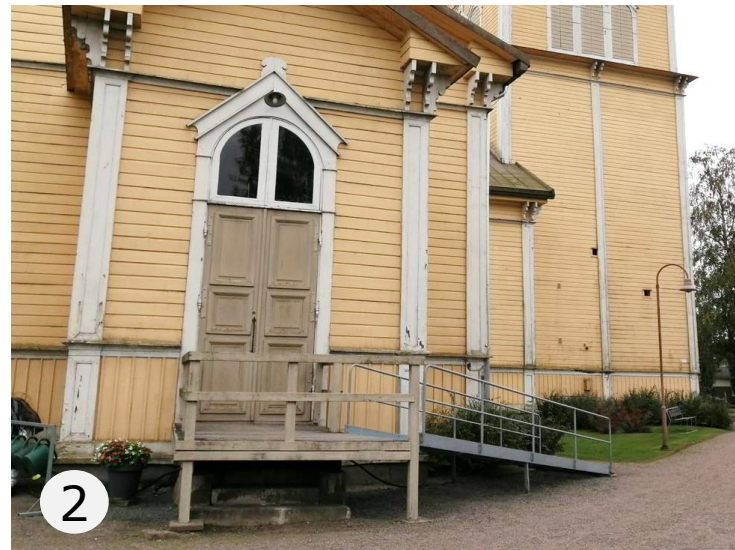
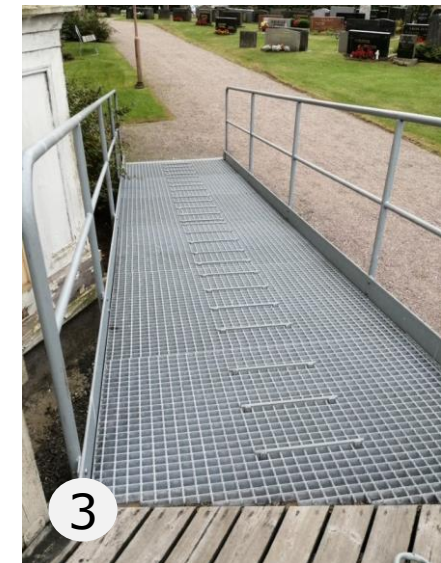
4 b. KIRKKO

- Pääkulku hautausmaalle ja kirkkoon on Tohkantieltä. Kulkureitti on portaaton ja pysäköintipaikalle on linjattu useita esteettömiä autopaikkoja kirkon puoleiseen reunaan. Esteettömiä autopaikkoja ei kuitenkaan ole merkitty pysäköintiruutuun eikä tolppiin paikkojen eteen (Kuva 1). Kaikki pysäköintiruudut ovat saman kokoisia, esteettömän autopaikan mitat eivät siten täytä esteettömyyskriteeriä (kriteeri 3600 x 5000 mm).
- Kirkkoon on luiskattu sisäänkäynti hautausmaan puoleiselta ovelta (Kuvat 2 ja 3). Luiskan leveys on 1300 mm ja tasanteen mitat oven edessä ovat 1300 x 1800 mm. Luiska ylittää esteettömyyskriteerin mukaisen kaltevuuden (pituuskaltevuus 13 % ja sivukaltevuus 3 %, kriteeri max. 8 % ja 3 %). Jyrkkä luiska voi hankaloittaa esimerkiksi pyörätuolilla kulkua luiskaa ylöspäin.

- Merkitään esteettömät autopaikat ISA-symbolilla sekä maahan että tolppaan autopaikkojen eteen. Esteettömän pysäköintipaikan kriteerin mukaiset mitat ovat 3600 x 5000 mm. Kaltevuutta pysäköintipaikalla saa pituus- ja sivusuunnassa olla korkeintaan 2 % eli 1:50.
- Vähennetään kirkon sisäänkäynnillä olevan luiskan kaltevuutta esteettömyyskriteerin mukaisesti korkeintaan 8 %:in esimerkiksi kääntymistasanteen tai kokonaan uuden luiskan avulla.
- Tarkastellaan mahdollisuutta uusia luiskan uusimisen yhteydessä sisäänkäynnille menevä tasanne kokonaisuudessaan suuremmaksi. Oven edessä olevan tasanteen tulisi olla riittävän suuri myös pyörätuolilla kulkevien asiakkaiden kulkemiseksi. Tasanteella tulee mahtua kääntymään pyörätuolilla sekä avaamaan ja sulkemaan oven pyörätuolissa istuen. Vapaata tilaa tarvitaan vähintään 1500 x 1500 mm oven avaamiseen tarvittavan tilan lisäksi.

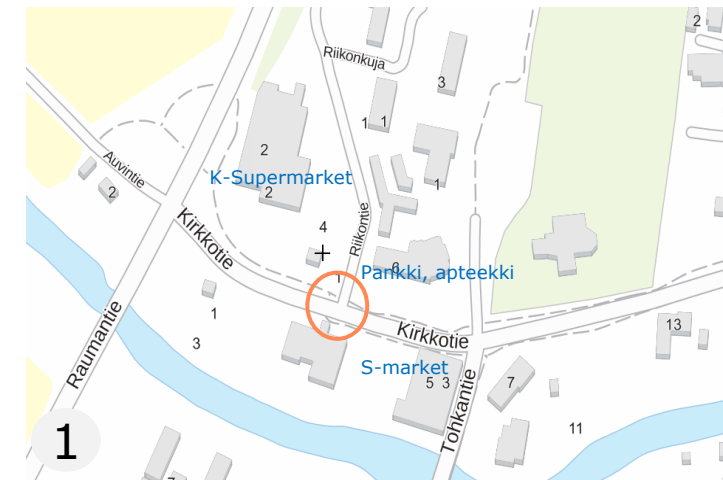
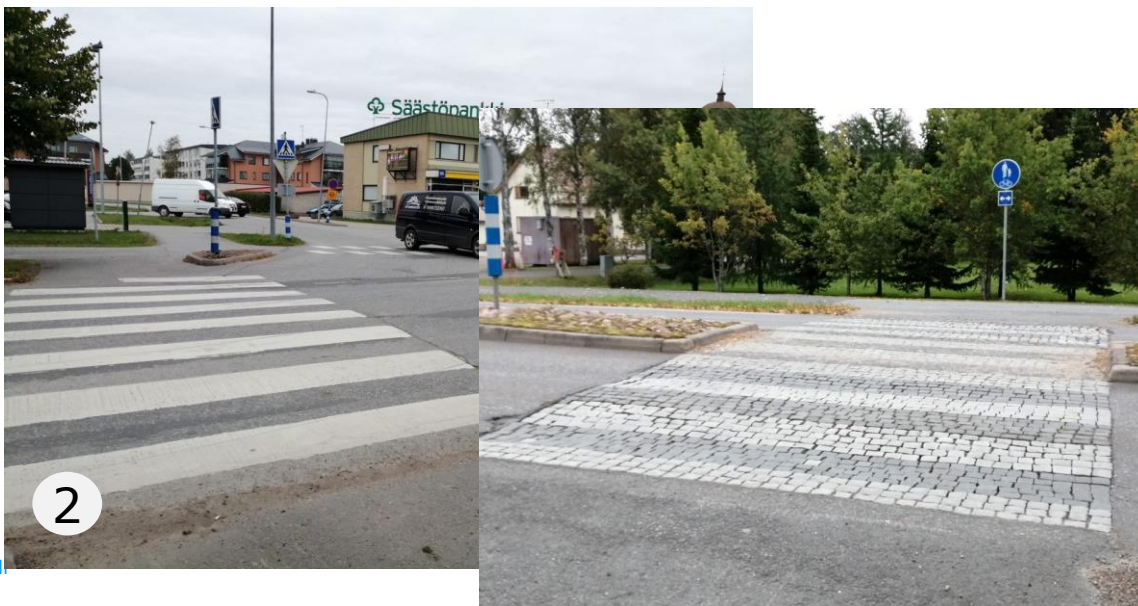
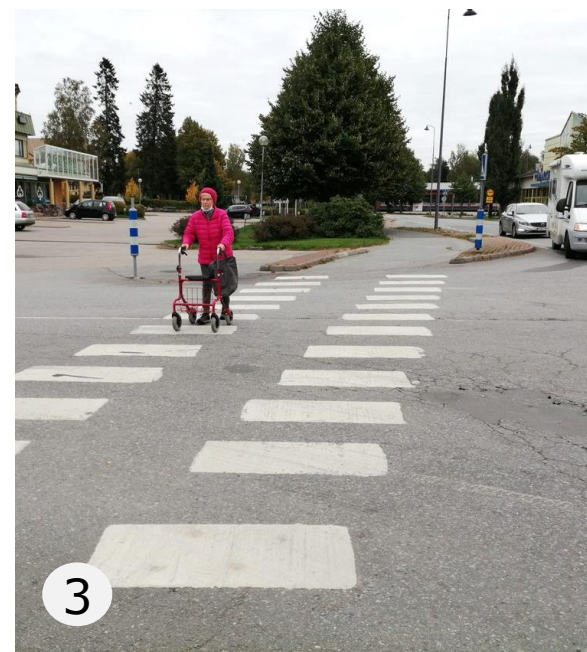
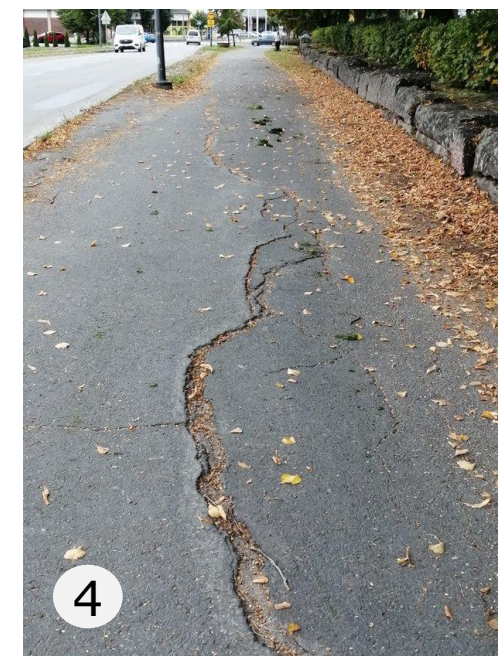
5. MARKETTIALUE

- Kuvassa 1 punaisella merkitty risteysalue koetaan erityisen turvattomaksi ja esteettömyyden kannalta haasteelliseksi. Liikenne on ruuhkaista etenkin aamulla ja iltopäivällä.
- Kirkkotieltä ja sen suuntaisesti kulkevan jalankulun ja pyöräliikenteen väylän suojateiltä puuttuvat reunatuet kokonaan (esteettömyyskriteerin mukainen reunatuen korkeus 30 mm) (Kuva 2) ja osa suojateistä on yli 7 m pituisia (Kuva 3). Jalankulun ja pyöräliikenteen väylä on paikoin myös huonossa kunnossa Eurajoen Portilta kirjastolle ja asfaltissa on yli 20 mm syvyisiä railoja ja kuoppia (Kuva 4).

- Korjataan Kirkkotiellä olevan jalankulun ja pyöräliikenteen väylän päällyste raijien ja kuoppien kohdalta.
- Lisätään risteysalueen ja suojateiden saneerauksen yhteydessä reunatuet esteettömyyskriteerin mukaisesti 30 mm korkeina. Samalla tarkistetaan jalkakäytävän kaltevuus reunatuen vierestä (kaltevuus ei saa ylittää 5 %:a).

- Tarkastellaan mahdollisuutta lyhentää pitkiä kadun ylityksiä enintään 7 metrin mittaisiksi sekä tarkistetaan keskisaarekkeiden mitat (esteettömyyskriteerin mukainen syvyys 2500 mm).

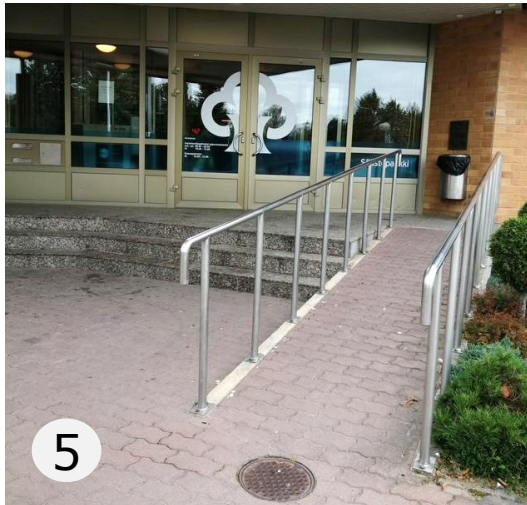
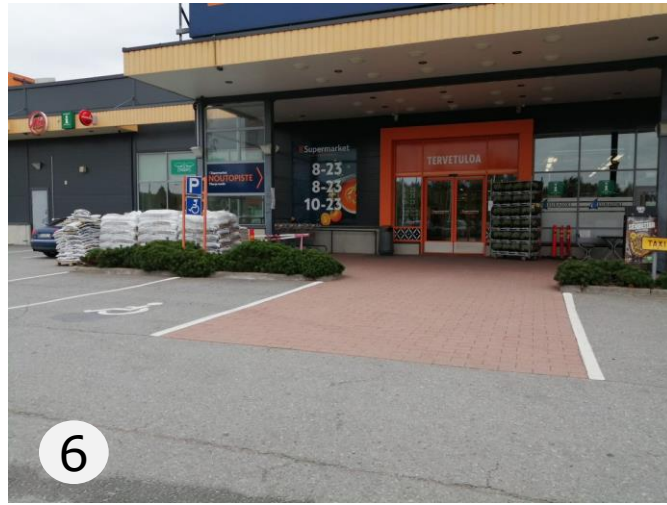
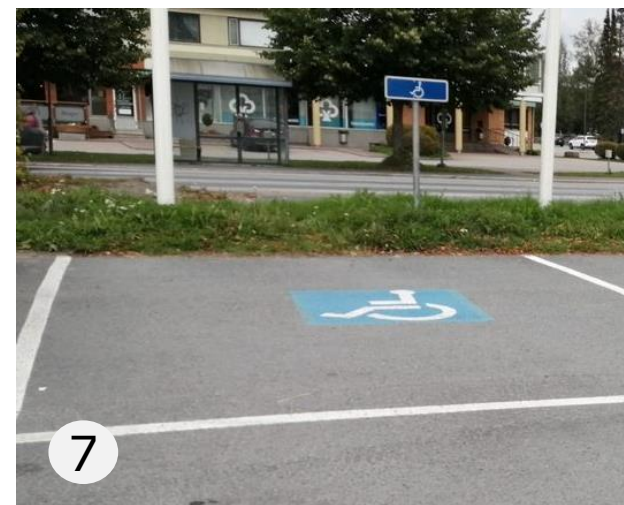
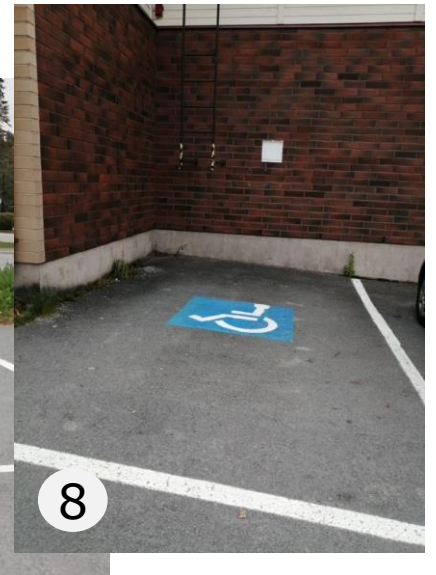
5. MARKETTIALUE

- **Säästöpankin** ovi on koettu raskaaksi avata ja sen avaukseen tarvittava voima on 60 N ylittäen esteettömyyskriteerin (10 N). Sisäänkäynnille menevä kivipintainen luiska on kriteeriä jyrkempi (pituuskaltevuus 12 %) (Kuva 5). Luiskassa on käsijohde molemmilla puolilla mutta portaista käsijohde puuttuu vasemmalta puolelta. Askelmissa ole kontrastiraitoja. Oven edessä olevan tasanteen syvyys luiskan kohdalla on 1400 mm.

- **K-Supermarket Eurajoen Portin** sisäänkäynti on tasainen ja ovet avautuvat automaattisesti. Myös esteettömät autopaikat on merkitty sekä asfalttiin että tolppaan. Kumpikin paikoista jää alle esteettömyyskriteerin mukaisten mittojen (kriteeri 3600 x 5000 mm) (Kuva 6). Myös asfaltin pinnassa on epätasaisuutta.

- Kirkkotien vastakkaisella puolella sijaitsevan **S-Market Eurajoen** sisäänkäynti on myös esteetön. Esteettömiä autopaikkoja on merkitty oven läheisyyteen kolme, joista kaksi täyttää mittojensa puolesta esteettömyyskriteerin (Kuva 7). Sisäänkäynnin oikealla puolella oleva autopaikka on leveydeltään liian pieni (2600 x 5100 mm) ja paikan reunassa olevat palotikkaat muodostavat myös törmäysvaaran (Kuva 8). Kaltevuutta autopaikalla on 4 % (kriteeri 2 %).

- Kevennetään **Säästöpankin** oven jäykkyyttä siten, että se on kriteerin mukaisesti enintään 10 N (10 N vastaa 1 kg massaa) ja asennetaan portaiden vasemmalle reunalle käsijohde. Lisäksi tarkastellaan mahdollisuutta luiskan uusimiseen loivempana ja vaaleiden kontrastiraitojen lisäämistä portaiden askelmiin.

- **K-Supermarket Eurajoen Portin ja S-Market Eurajoen** esteettömiä autopaikkoja levennetään vastaamaan esteettömyyskriteerin mukaisia mittoja (leveys 3600 mm, pituus 5000 mm) ja tasoitetaan mahdolliset asfaltissa olevat halkeamat ja kuopat. Tarkastellaan mahdollisuutta sijoittaa autopaikat tasaisemmalle pinnalle, jossa kaltevuus ei ylitä kriteerin mukaista 2 %:a. Arvioidaan S-Marketin sisäänkäynnin vieressä olevan pysäköintipaikan sijaintia uudestaan, koska autopaikan etureunassa on törmäysvaaraa aiheuttavat palotikkaat.

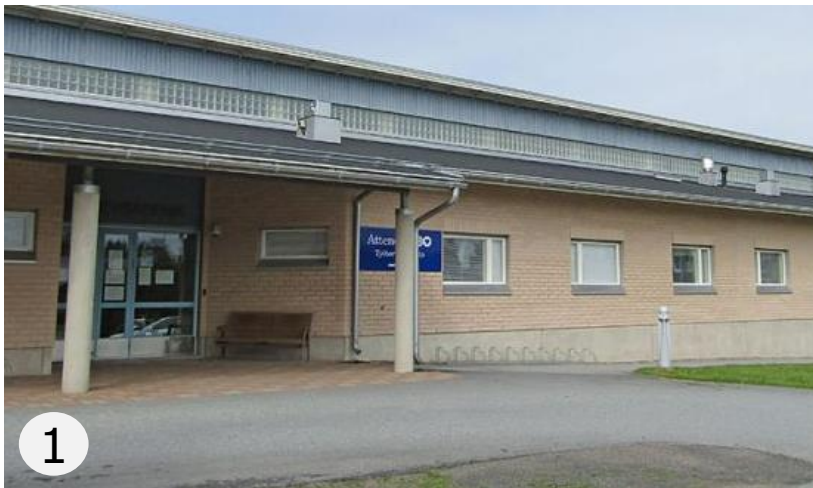
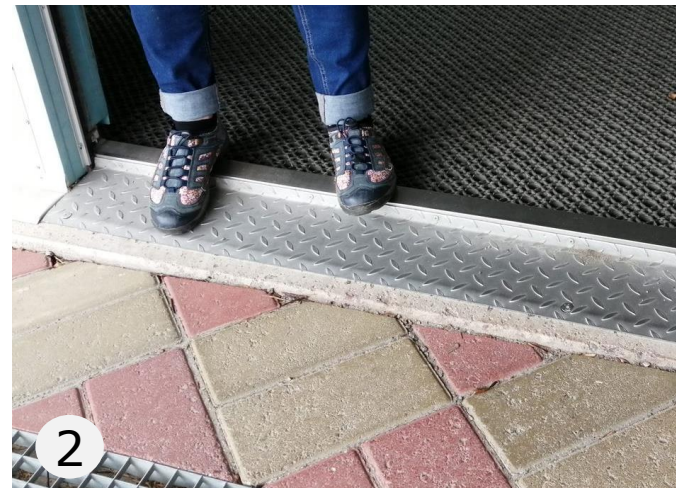
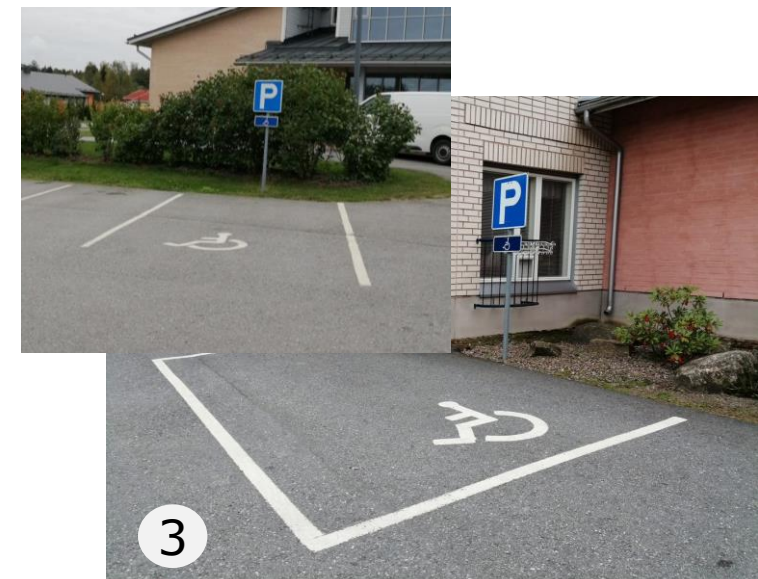
6. TERVEYSKESKUS JA PALVELUKESKUS JOKISIMPUKKA

- Terveyskeskuksen ja palvelukeskus Jokisimpukan sisäänkäynnit sijaitsevat esteettömyyden näkökulmasta hieman haasteellisesti rinteessä. Kulkuväylän pituuskaltevuus on 6-8,5 % ja sivukaltevuus 5 % (kriteeri esteettömyyden erikoistasolla max. 5%, sivukalt. max. 2 %).

- Terveyskeskuksen sisäänkäynti on esteetön, ovi avautuu automaattisesti ja oven vieressä on penkki levähtämistä varten (Kuva 1). Pyörätelineitä on sijoitettu osittain jalankulun väylälle seinän viereen.

- Jokisimpukan sisäänkäynti on muuten terveyskeskuksen sisäänkäynnin kaltainen, mutta ovella on 30 mm korkuinen kynnyks aiheuttaen kompastumisvaaran erityisesti heikosti liikkuville asiakkaille (Kuva 2).

- Esteettömiä autopaikkoja on 2 kpl, joista toinen on lähellä sisäänkäyntiä ja toinen pysäköintialueen reunassa (Kuva 3). Autopaikat täyttävät esteettömän autopaikan kriteerit mittojen puolesta. Kaltevuus ylittää kriteerin mukaisen 2 %.

- Poistetaan Jokisimpukan sisäänkäynnillä oleva kynnys tai madalletaan se korkeintaan 20 mm korkeaksi.
- Sijoitetaan pyöräpysäköinti mahdollisuuksien mukaan kulkuväylän ulkopuolelle ja merkitään se tummuus- tai materiaalikontrastilla sekä opasteella.
- Penkkien uusimisen yhteydessä suositellaan hankkimaan alueelle osa ns. esteettömiä penkkejä tai istuimia, joissa on käsi- ja selkänojat sekä istuinkorkeus 500-550 mm.
- Tarkastellaan mahdollisuutta sijoittaa rinteessä olevat esteettömät autopaikat tasaisemmalle pinnalle.

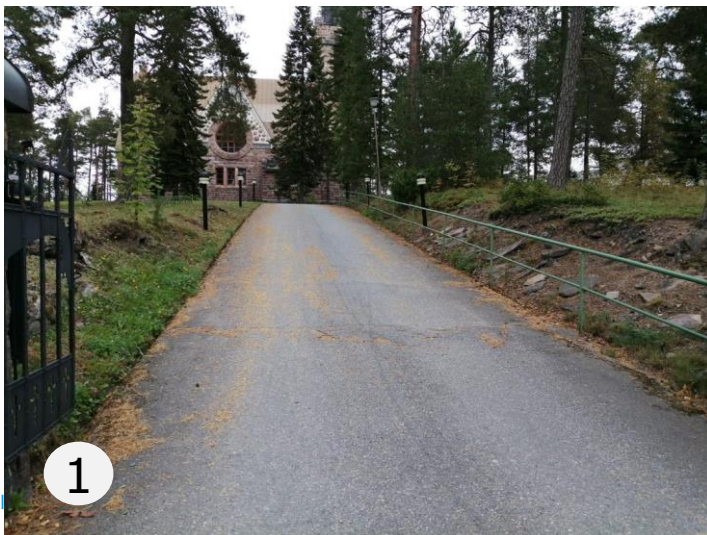
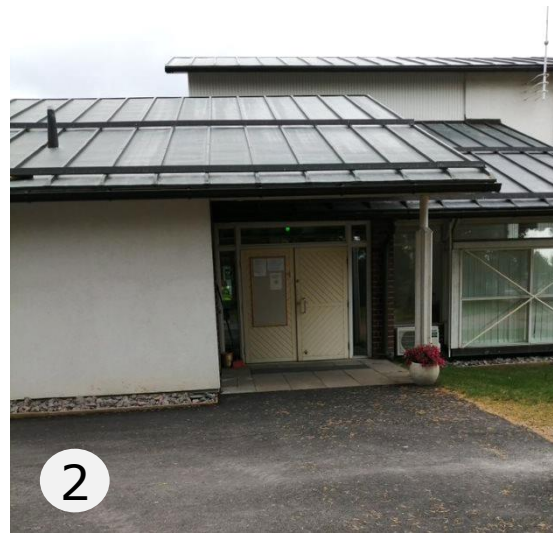
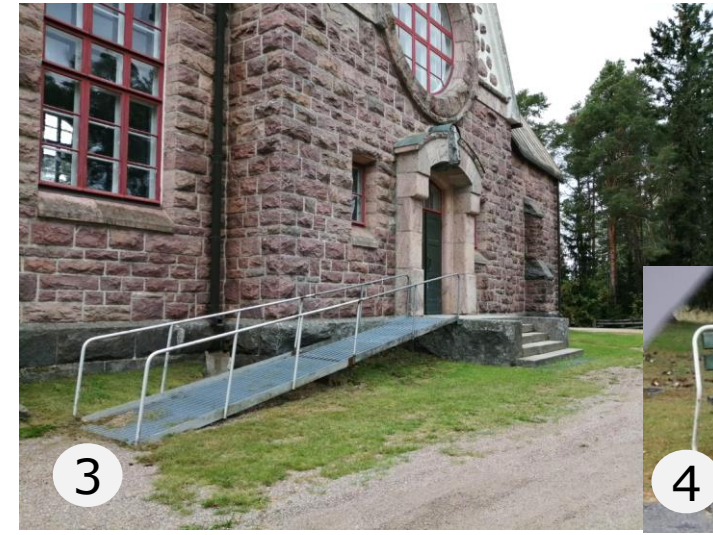
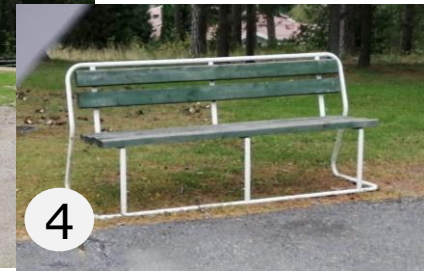
1. LUVIAN KIRKKO JA SEURAKUNTAKESKUS

- Kirkko ja seurakuntakeskus sijaitsevat mäen päällä, jonne kulkeva jalankulun reitti on jyrkkä (kaltevuus 6-14 %, kriteeri max. 8 %) (Kuva 1). Piha-alueella ei ole merkitty autojen pysäköintipaikkoja, mutta pysäköintitilaa on paljon rakennusten sisäänkäyntien lähellä.

- Seurakuntakeskuksen katettu sisäänkäynti on tasainen (Kuva 2). Oven avaamiseen tarvittava voima on 38 N ylittäen esteettömyyskriteerin mukaisen voiman (10 N).

- Kirkon sisäänkäynnillä on kiviportaait, joista puuttuvat käsijohteet (Kuva 3). Sisäänkäynnille johtaa myös metallinen luiska, joka on ajan saatossa repsahtanut paikoin. Luiskan leveys on 1000 mm, pituuskaltevuus 16 % (kriteeri 8 %) ja sivukaltevuus 2-6 % (kriteeri 3 %). Oven edessä olevan tasanteen syvyys on 1000 mm jäädessä esteettömyyskriteerin mukaisista mitoista (kriteeri 1200 x 1200 mm, suositus 1500 x 1500 mm).

- Piha-alueella on muutama puinen käsinojaton mutta selkänojallinen penkki (Kuva 4).

- Merkitään esteetön autopaikka kirkon ja seurakuntakeskuksen pihalle lähelle sisäänkäyntejä.
- Kevennetään seurakuntakeskuksen oven jäykkyyttä siten, että sen avaamiseen tarvittava voima ei ylitä kriteerin mukaista 10 newtonia (10 N vastaa 1 kg massaa).
- Tarkastellaan mahdollisuutta asentaa käsijohteet kirkon portaisiin ja leventää tasannetta esteettömyyskriteerin mukaiseksi helpottamaan esimerkiksi pyörätuolilla liikkuvien sisäänkäyntiä.
- Uusitaan kirkon sisäänkäynnillä oleva luiska loivemmaksi vastaamaan esteettömyyskriteerin mukaisia mittoja (pituuskaltevuus max. 8 %, sivukaltevuus 2 %).
- Penkkien uusimisen yhteydessä suositellaan hankkimaan osa ns. esteettömiä penkkejä tai istuimia, joissa on käsi- ja selkänojat sekä istuinkorkeus 500-550 mm.

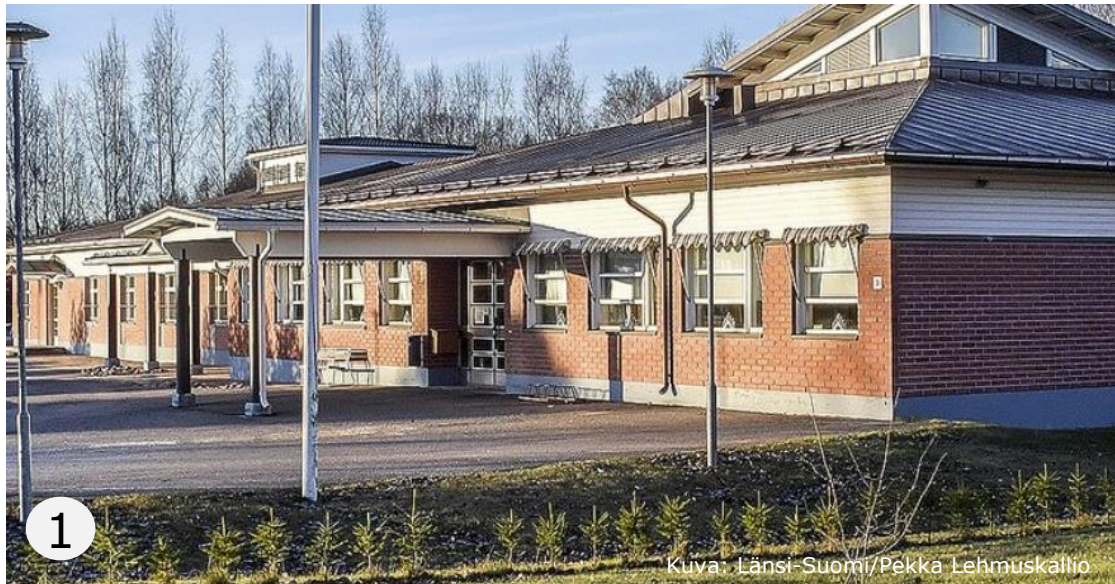
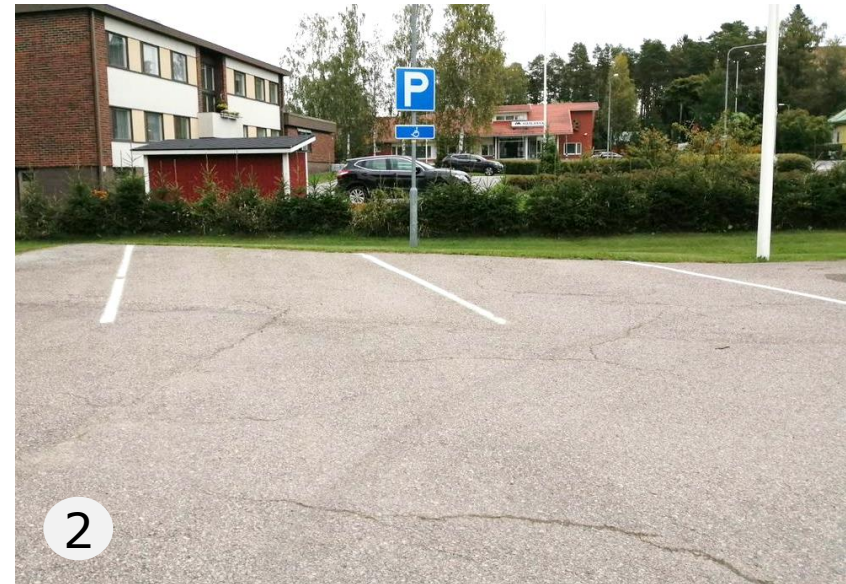
2. TERVEYSASEMA

- Luvian terveyskeskuksen sisäänkäynti on katettu ja tasainen, ovet aukeavat automaattisesti. Sisäänkäynnin lähellä on penkki ja pyörätelineitä (Kuva 1).
- Esteettömiä autopaikkoja on merkitty noin 10 metrin päähän sisäänkäynnistä 2 kpl. Ne eivät täytä esteettömyyskriteerin mukaisia mittoja (leveys 3000 mm, kriteeri 3600 mm ja pituus 4000 mm, kriteeri 5000 mm). Sivukaltevuus on alle 2 % mutta pituuskaltevuus vaihtelee 1,5-3 % välillä. Autopaikat on merkitty tolppaan mutta ajoratamerkinnot puuttuvat (Kuva 2).

- Levennetään esteettömiä autopaikkoja niin, että ne täyttävät esteettömyyskriteerin mukaiset mitat (3600 x 5000 mm).
- Merkitään autopaikka maahan ISA-symbolilla.
- Penkkien uusimisen yhteydessä suositellaan hankkimaan osa ns. esteettömiä penkkejä tai istuimia, joissa on käsi- ja selkänojat sekä istuinkorkeus 500-550 mm. Penkkejä tulisi olla esteettömyyden perustason alueilla vähintään 250 m välein ja erikoistasolla, kuten sosiaali- ja terveystalvelujen yhteydessä, vähintään 50 m välein.

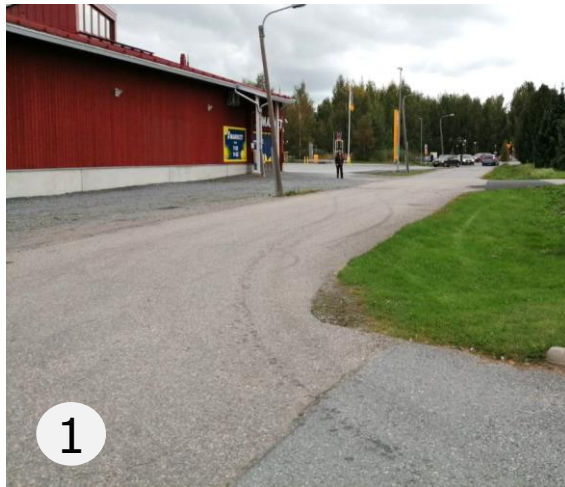
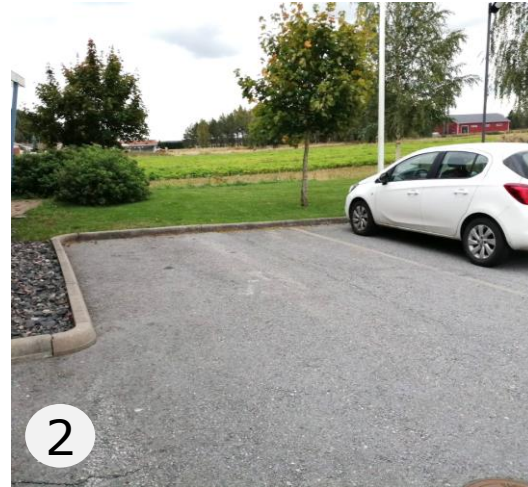
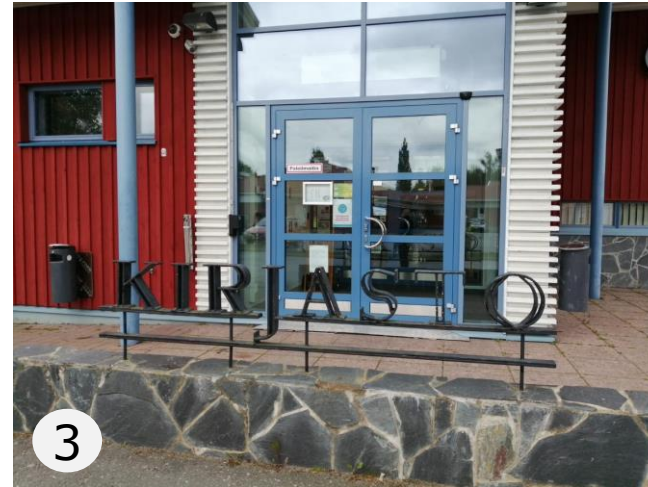
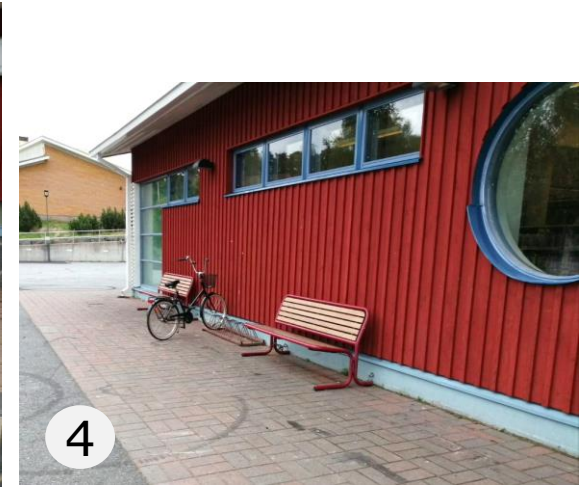
3. KIRJASTO

- Kulku kirjastolle tapahtuu Lukkarilantieltä (Kuva 1). Pihatiellä ei ole erillistä jalkakäytävää.
- Esteetön autopaikka on sijoitettu lähelle sisäänkäyntiä mutta paikkaa ei ole merkitty tolppaan (Kuva 2). Myös ajoratamerkintä on kulunut pois. Paikka on mitoiltaan esteettömyyskriteeriä pienempi (kriteeri 3600 x 5000 mm).
- Sisäänkäynti kirjastolle on tasainen ja ovet erottuvat sävykontrastina ympäristöstä (Kuva 3). Kulkuväylällä on sinisiä pylviä, jotka saattavat aiheuttaa törmäysvaaran esimerkiksi heikkonäköisille asiakkaille. Kirjaston sisäänkäynti on luiskattu ja ovesa pyöreä vedin 950 mm korkeudella.
- Rakennuksen seinustalle on sijoitettu pyöräteline ja kaksi selkänojallista mutta käsinojatonta penkkiä (Kuva 4).

- Merkitään esteetön autopaikka ISA-symbolilla tolppaan paikan eteen ja uusitaan ajoratamerkintä. Tarkastellaan mahdollisuutta leventää paikka esteettömyyskriteerien mukaiseksi.
- Lisätään kontrastiraidat sisäänkäynnin kulkuväylällä oleviin pylväisiin törmäysvaaran vähentämiseksi.
- Tarkastellaan mahdollisuutta vaihtaa oviin pitkät pystyvetimet, jolloin ovien avaaminen onnistuu myös pyörätuolista käsin (esimerkkinä Eurajoen pääkirjaston ulko-oven pystyvedin), mikäli ovi ei avaudu automaattisesti.
- Penkkien uusimisen yhteydessä suositellaan hankkimaan osa ns. esteettämiä penkkejä tai istuimia, joissa on käsi- ja selkänojat sekä istuinkorkeus 500-550 mm.
- Tarkastellaan mahdollisuutta siirtää pyöräpysäköinti pois kulkuväylältä ja merkitsemään se väri- ja materiaalikontrastein sekä opasteella.

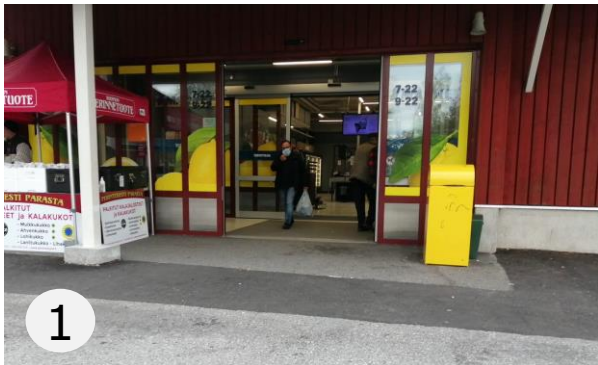
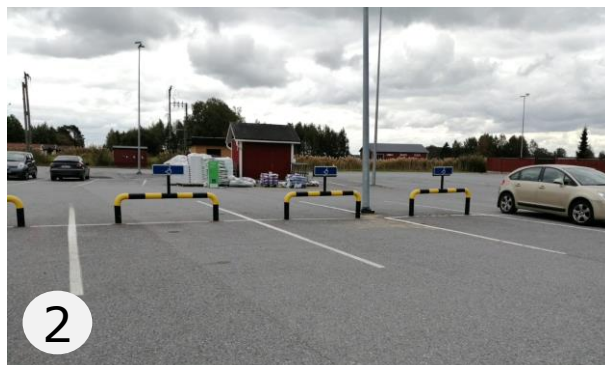
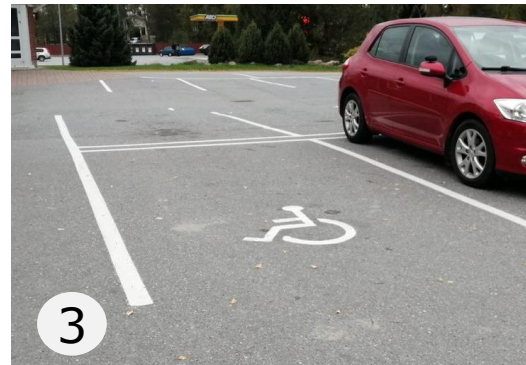
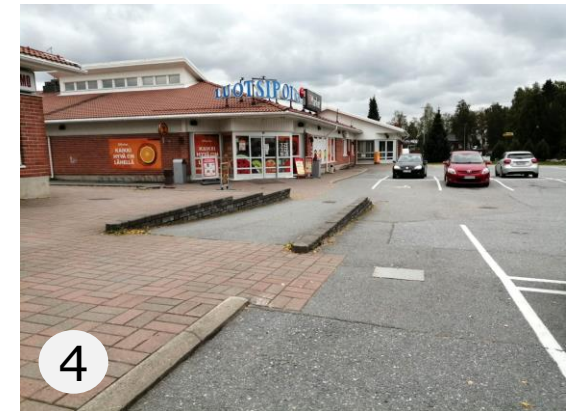
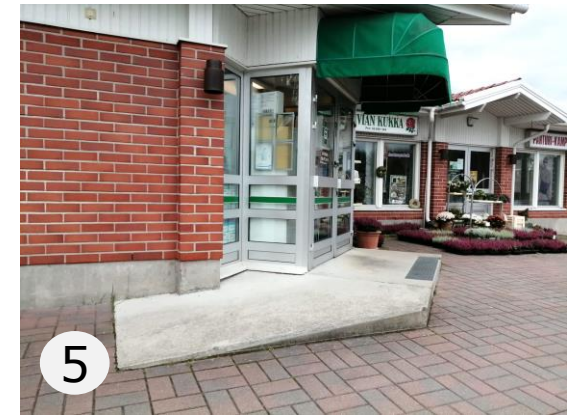
4. APTEEKKI JA MARKETIT

- Sekä S- että K-Marketin sisäänkäynnit ovat tasaisia ja ovet automaattisesti avautuvia (Kuva 1).
- **S-Marketin** edessä on 6 esteetöntä autopaikkaa, jotka on merkitty tolppiin (Kuva 2). Ajouramerkintä puuttuu. Paikat ovat esteettömyyskriteerin mukaiset mitoiltaan.

- **K-Marketin** ja samalla tontilla olevien palvelujen (apteekki, kukkakauppa, Osuuspankki) läheisyyteen on sijoitettu kaksi esteetöntä autopaikkaa. Molemmat paikat on merkitty asfalttiin mutta ei tolppiin autopaikkojen eteen. Paikkojen kaltevuus on esteettömyyskriteerin mukaisesti alle 2 %, mutta ne ovat kriteeriä kapeampia (kriteeri 3600 x 5000 mm). Kulku autopaikoilta palvelujen sisäänkäynneille on luiskattu (Kuva 4).

- Sekä apteekin että pankin sisäänkäynneille johtavat lyhyet luiskat, joiden kaltevuus täyttää esteettömyyskriteerin (alle 8 %) (kuva 5). Ovien edessä olevat tasanteet ovat syvyydeltään 1300 mm ja niissä on 180 mm korkeusero maahan. Luiskissa ei ole käsijohteita.

- Lisätään ISA-symboli maahan **S-Marketin** edessä oleville esteettömille autopaikoille.
- **K-Marketin, apteekin, kukkakaupan ja Osuuspankin** tontilla olevat esteettömät autopaikat merkitään tolppiin paikkojen eteen ja ne levennetään vastaamaan esteettömyyskriteeriä (kriteerin mukaiset mitat 3600 x 5000 mm). Samalla tarkistetaan autopaikan pinta ja tasaisuus (kaltevuus saa olla max. 2 %).
- **Apteekin ja pankin** sisäänkäynneillä oleviin luiskiin lisätään käsijohteet molemmin puolin. Kaide olisi hyvä lisätä myös tasanteelle putoamisvaaran vähentämiseksi.
- Tarkastellaan myös mahdollisuutta leventää ovien edessä olevaa tasannetta vastaamaan esteettömyyssuosituksia. Jotta pyörätuolilla mahtuu sisään, vapaata tilaa oven eteen tarvitaan vähintään 1500 x 1500 mm oven avaamiseen tarvittavan tilan lisäksi. Tasanteen suurin sallittu kaltevuus on 2 % eikä se saa viettää ovelle päin.
