Eurajoen ja Luvian esteettömyyskävelyt 2021

Havainnot ja toimenpidesuosituksset

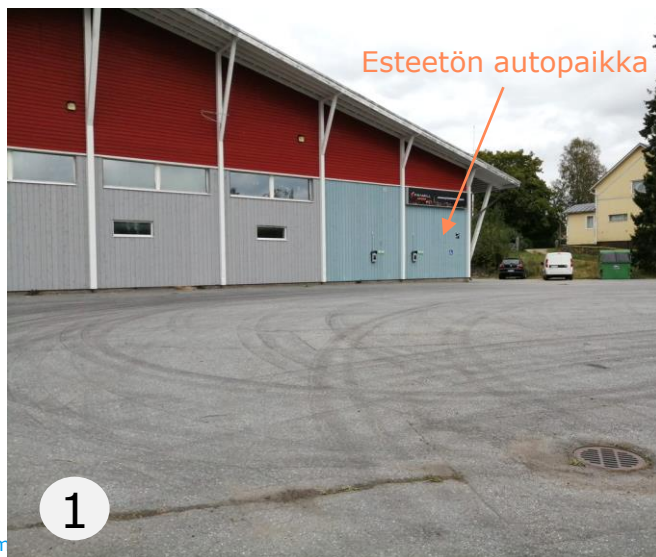
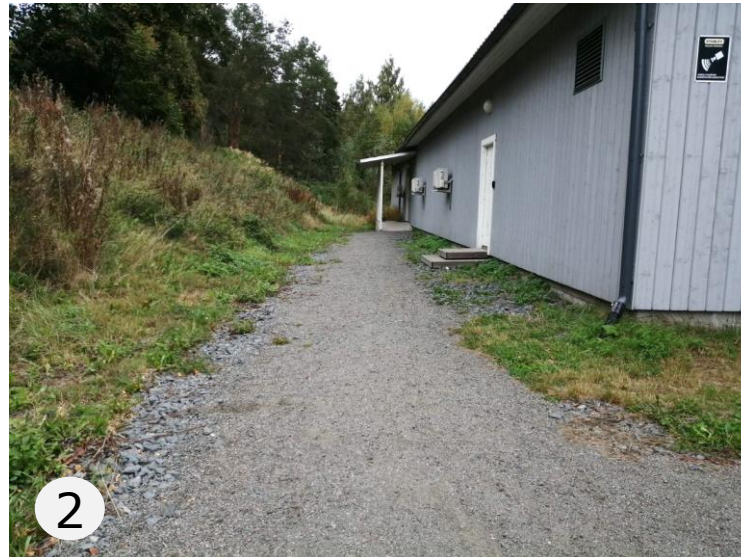
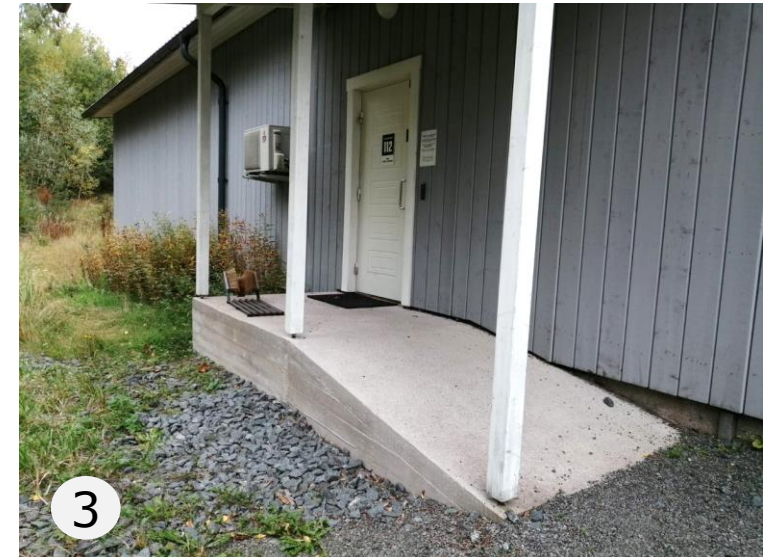
5. JÄÄHALLI

- Jäähallin kuntosalilla toimii mm. iäkkäiden kuntosaliryhmiä ja sisäänkäynti kuntosalille tapahtuu rakennuksen vasemmalta puolelta (Kuva 2). Piha-alue on suuri ja pysäköintitilaa on paljon vaikka autopaikkoja ei ole merkitty. Jäähallin seinään rakennuksen oikeaan reunaan on merkitty yksi esteetön autopaikka. Paikka on kaukana kuntosalin sisäänkäynnistä (Kuva 1).
- Reitti kuntosalin sisäänkäynnille on sorapintainen (Kuva 2).
- Sisäänkäynnille johtaa betonista tehty luiska, jonka kaltevuus on pituussuuntaan 18 % (kriteeri max. 8 %) ja sivusuuntaan alle 3 % (Kuva 3). Sisäänkäynnin yhteydessä ei ole kaiteita eikä luiskassa käsijohdetta. Pylväissä ei ole kontrastimerkintöjä. Oven edessä oleva tasanteen leveys ja syvyys ovat 1500 mm. Ovi oli lukossa kartoitushetkellä joten sen jäykkyyttä ei pystytty mittaamaan.

- Merkitään esteettömiä autopaikkoja myös kuntosalin sisäänkäynnin läheisyyteen. Esteettömän autopaikan mitat ovat 3600 x 5000 mm ja paikka tulee merkitä sekä maahan että tolppaan paikan eteen ISA-symbolilla.

- Tarkastellaan mahdollisuutta uusien kuntosalille menevää sisäänkäyntiä siten, että oven eteen tulee riittävän kokoinen tasanne myös pyörätuolilla kulkevien asiakkaiden kulkemiseksi. Tasanteella tulisi mahtua kääntymään pyörätuolilla sekä avaamaan ja sulkemaan oven pyörätuolissa istuen. Vapaata tilaa tarvitaan vähintään 1500 x 1500 mm oven avaamiseen tarvittavan tilan lisäksi.

- Tarkastellaan mahdollisuutta loiventaa luiskaa esteettömyyskriteerin mukaiseksi (pituuskaltevuus enintään 8 %) ja lisätään luiskan molemmin puolin käsijohteet.

- Luiskan ja sisäänkäynnin turvallisuutta ja esteettömyyttä voi myös parantaa lisäämällä kaiteet tasanteen reunoihin putoamisvaaran vähentämiseksi sekä merkitsemällä pylvää kontrastiraidoilla.

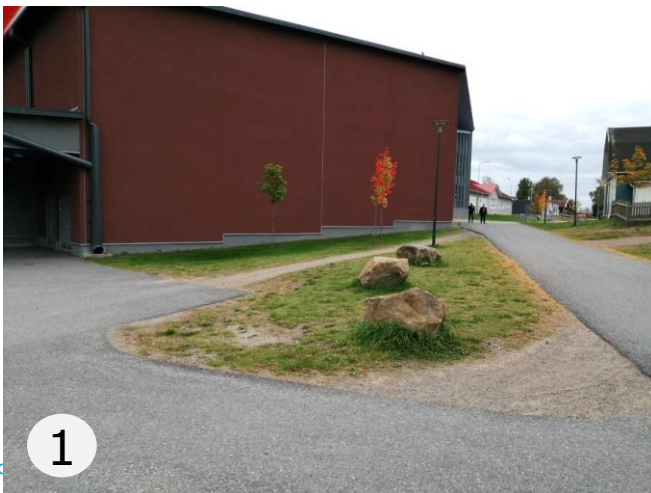
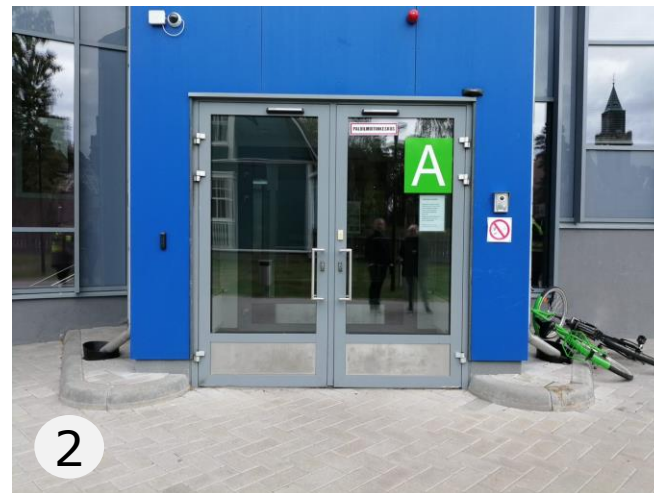
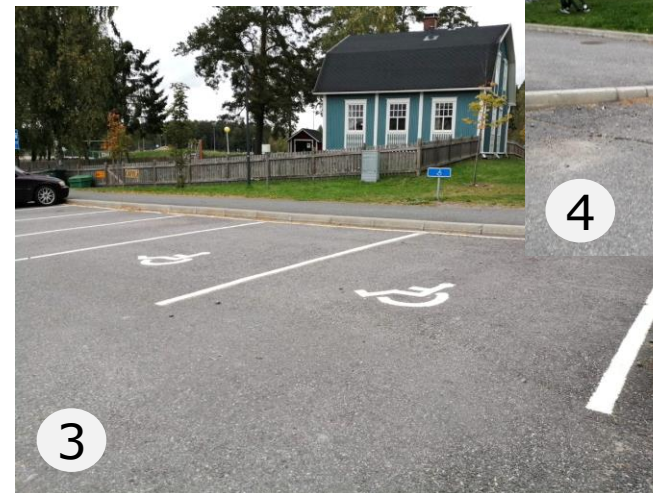
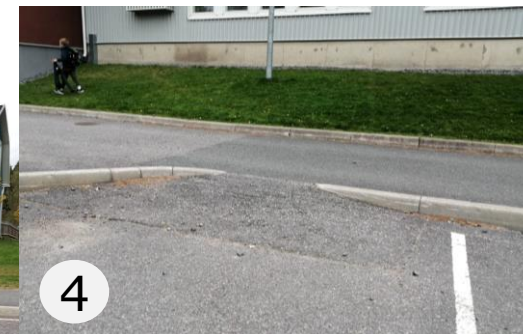
6. YHTENÄISKOULU

- Käynti yhtenäiskoulun A-sisäänkäynnille tapahtuu joko Pappilantieltä tai jalankulun ja pyöräliikenteen väylältä Kehätien suunnalta. Vaikka väylä on uusi ja leveä, liikkujat oikaisevat helposti kuvan 1 mukaisesti usein ruohikon kautta Kehätien suuntaan (Kuva 1).
- Koulun sisäänkäynti on tasainen, ovi avautuu automaattisesti ja erottuu hyvin sävykontrasteina ympäristöstään (Kuva 2).
- Esteettömiä autopaikkoja sisäänkäynnin läheisyyteen on merkitty 2 kpl sekä ajorataan että tolppiin paikkojen eteen (Kuva 3). Autopaikkojen ympärillä olevat reunakivet ovat korkeita (100 mm) mutta autopaikkojen läheisyyteen on tehty luiskattu käynti jalankulun ja pyöräliikenteen väylälle kohti sisäänkäyntiä (Kuva 4). Luiskatun osan leveys on reunatuen kohdalta 1000 mm ja pituuskaltevuus 18 % (kriteeri max. 8%).

- Koulun sisäänkäynnin suunnittelussa on otettu hyvin huomioon esteettömyyskriteerit ja suositukset, myös kulkureitit ovat väljät ja tasaiset. Ovien ja seinien isot lasipinnat saattavat aiheuttaa valaistuskontrasteja ja häikäisyä joten suosituksena on lisätä oviin kontrastiraitoja havaitsemisen helpottamiseksi ja törmäysvaaran vähentämiseksi.
- Korjataan luiskattu kulkureitti pysäköintialueelta jalankulun ja pyöräliikenteen väylälle madaltamalla luiskausta max. 8 prosenttiin (sivukaltevuus max. 3 %). Toinen mahdollisuus on poistaa asfaltista tehty luiska ja luiskata reunatuet kulkureitin kohdalta.

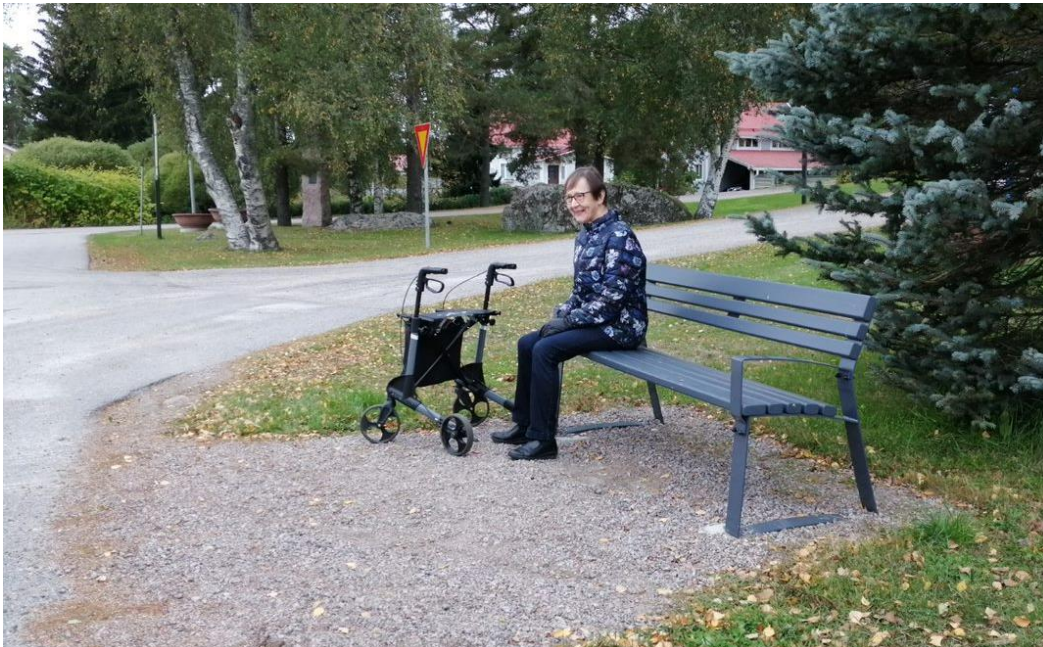
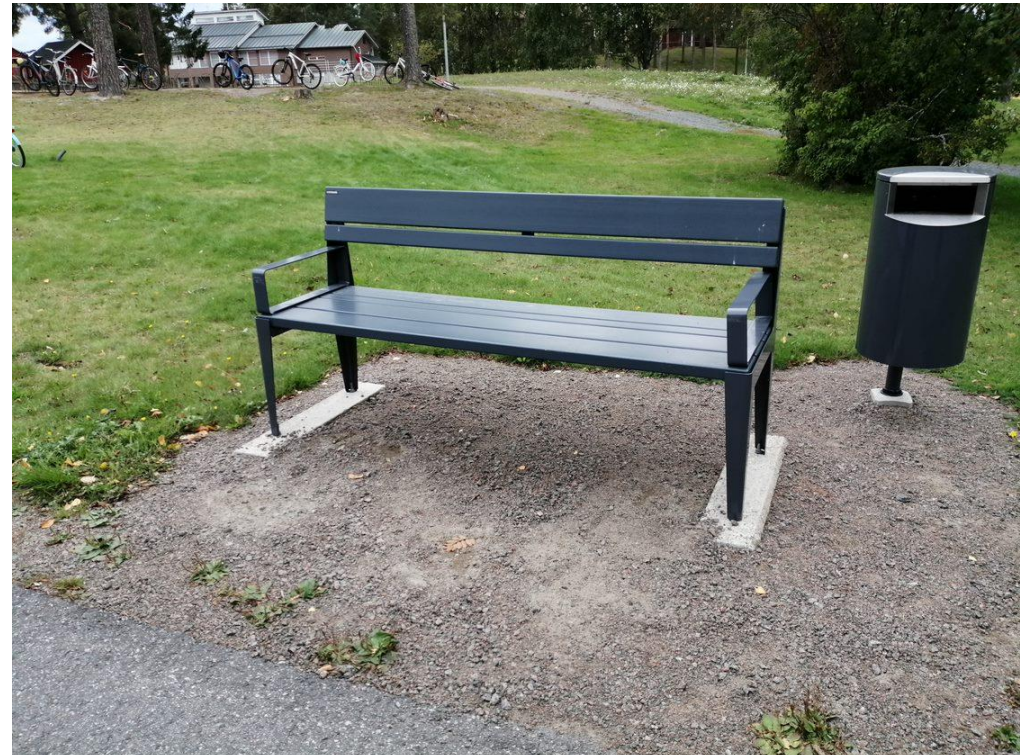
PENKIT

- Sekä Eurajoen että Luvian keskustan alueella on useita alla olevissa kuvissa näkyviä vastahankittuja puisia ns. esteettömiä levähdyspenkkejä, joissa on sekä selkä- että käsinojat. Osassa levähdyspaikoista on myös roska-astia penkin yhteydessä. Esteettömien penkkien istuinkorkeus on 500 mm helpottaen esimerkiksi jäykkäpolvisten ylönousua penkiltä.
- Esteettömyyssuosituksen mukaan penkkejä suositellaan olevan alueella erilaisia, osa normaalilla noin 400 mm:n istuinkorkeudella, osa ns. esteettömiä penkkejä. Penkkejä tulisi olla esteettömyyden perustason alueilla ja reiteillä vähintään 250 m välein tai tarpeen mukaan ja erikoistasolla vähintään 50 m välein. Penkin sivulla tulisi olla 900 mm vapaa tila pyörätuolille, lastenvaunuille tms. ja levähdysalueen pintamateriaali tulisi olla kova ja tasainen.
