## ASBESTI- JA HAITTA-AINEKARTOITUS

**Eurajoen kunnan vanha jätevedenpuhdistamo**

**Purettava rakennus**

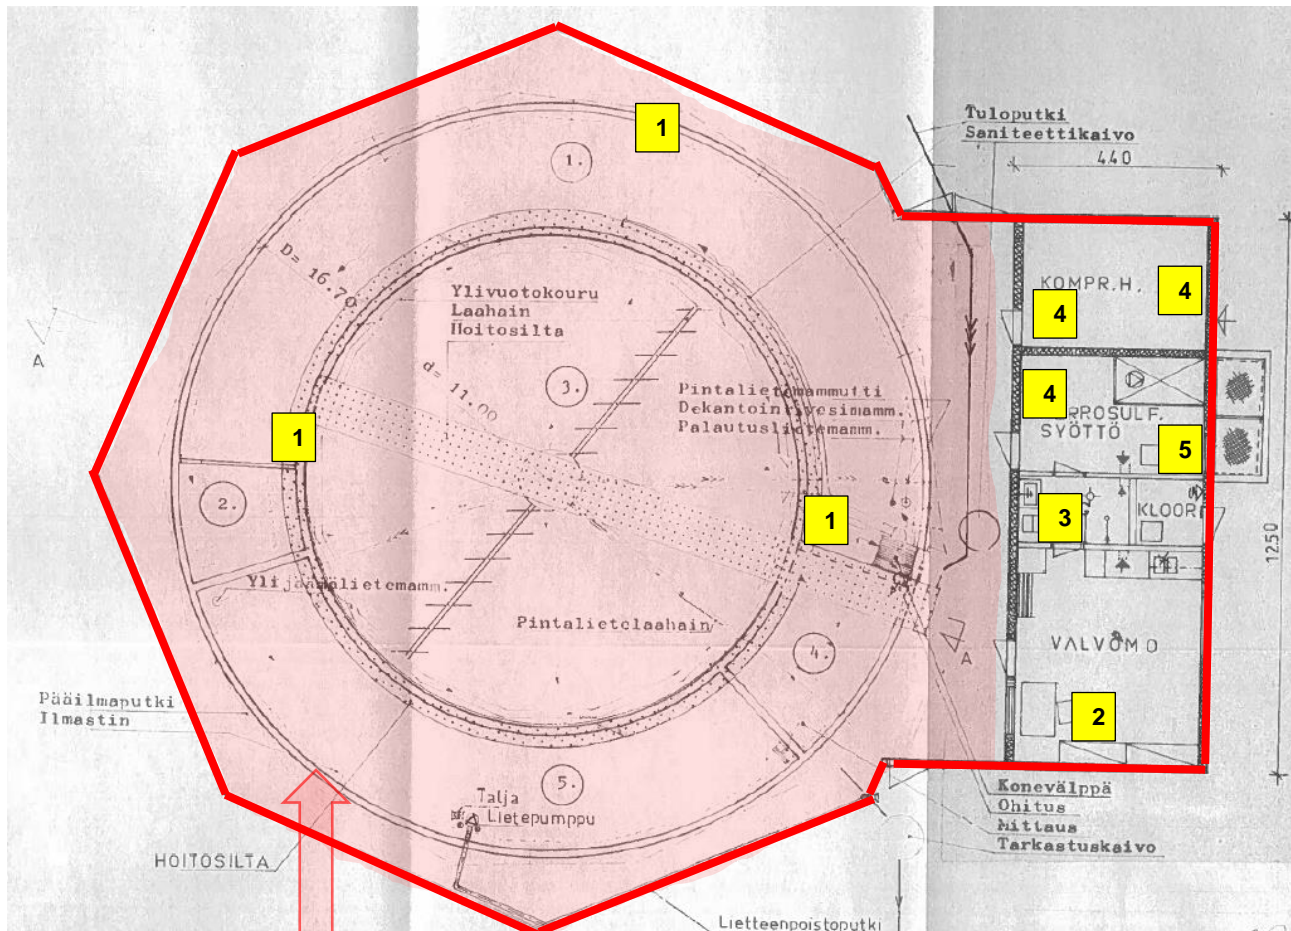
Näytteenottokohdat ja haitallisten aineiden esiintymät rakennuksessa:

Prosessihuoneen vesikaton  
aaltomineriittilevy sisältää **asbestia**.

Rakennuksen  
ulkoverhouksena käytetty  
mineriitilevy sisältää  
**asbestia**.

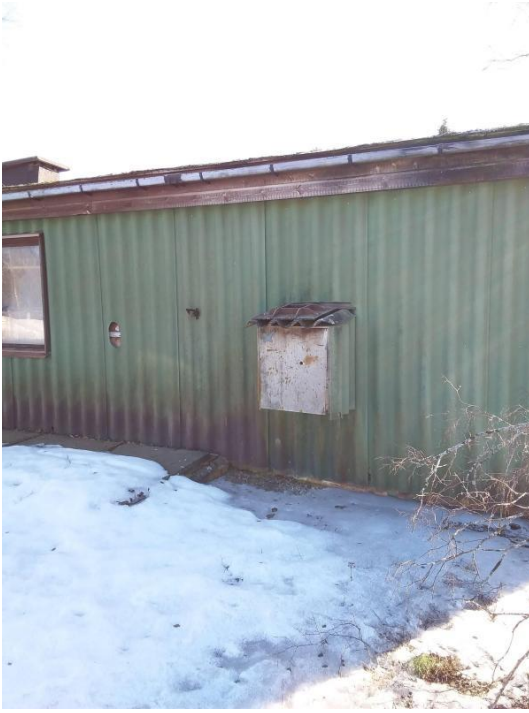
Ulkopuolen verhouksena olevat  
minerit levyt (Semi-levy) sisältää  
**asbestia.**

- Rakennuksen julkisivun asbestipitoinen minerit levytys tulee purkaa ulkotilan asbestityönä RATU 82-0347 -ohjekorttia noudattaen. Levyt tulee poistaa mahdollisimman ehjänä (levyt ovat ruuvi kiinnitteisiä), materiaalia rikkomatta. Asbestin pölyävyyttä voidaan rajoittaa alentamalla pintajännitystä kostuttamalla vedellä/vaahdolla.
- Rakennuksen vesikaton asbestipitoinen aaltomineriitti levyt tulee purkaa ulkotilan asbestityönä RATU 82-0347 -ohjekorttia noudattaen. Levyt tulee poistaa mahdollisimman ehjänä, materiaalia rikkomatta. Asbestin pölyävyyttä voidaan rajoittaa alentamalla pintajännitystä kostuttamalla vedellä/vaahdolla.
- Asbestipitoisen materiaalin purkujäte on pakattava, merkittävä ja hävitettävä asbestijätteenä.
- Muut tutkitut materiaalit, voidaan purkaa tavanomaisena purkuna, asbestin/haitta-aineiden osalta.

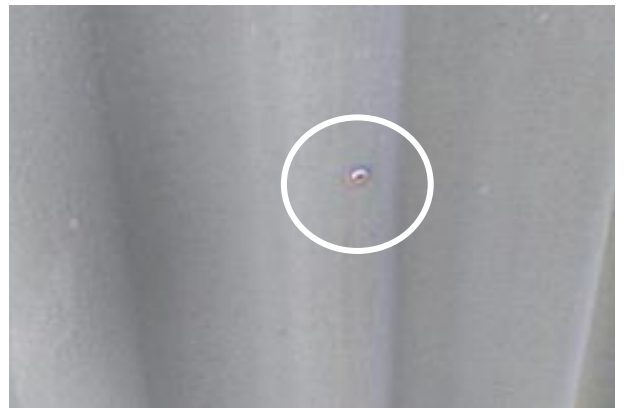
Ulkoverhouslevyt ovat ruuvikiinnitteisiä.

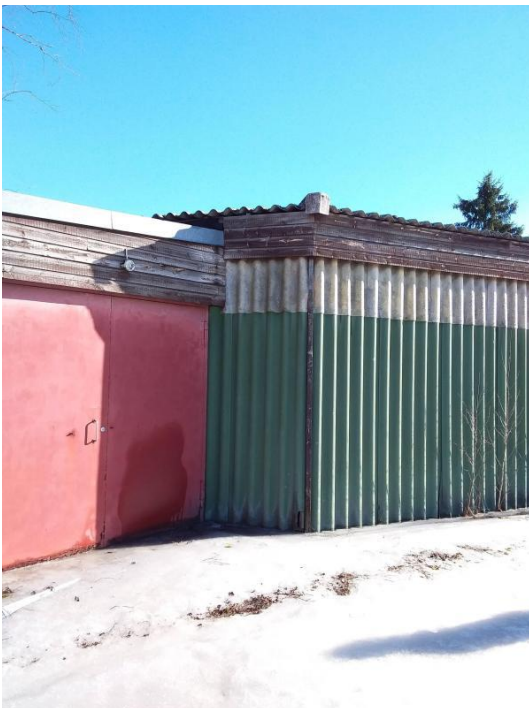
Ulkopuolen verhouksena olevat  
minerit levyt (Semi-levy) sisältää  
**asbestia.**

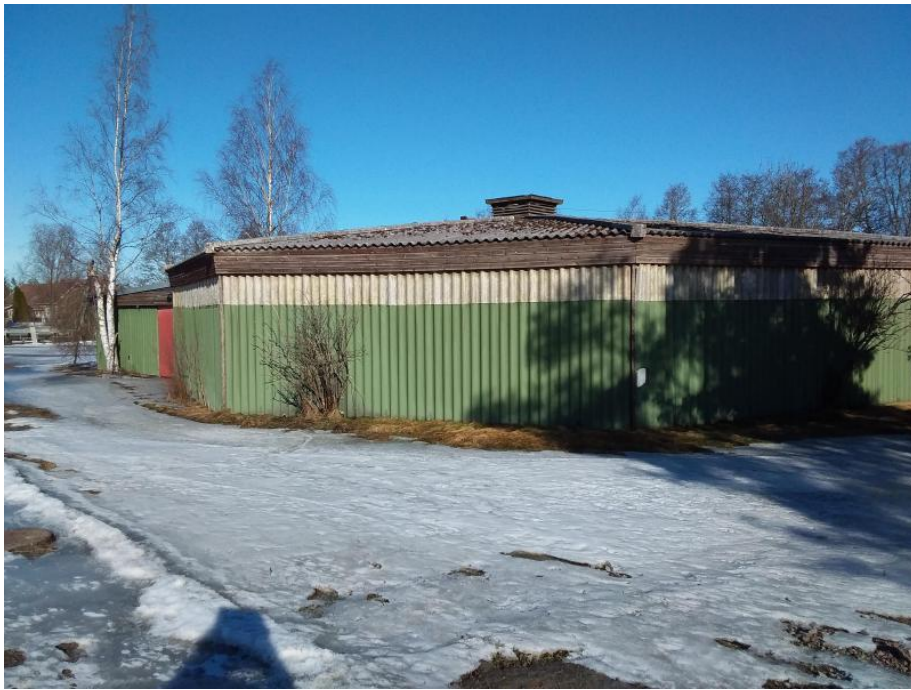
Prosessihuoneen vesikaton (mutterin mallinen) aaltomineriittilevy sisältää **asbestia**.

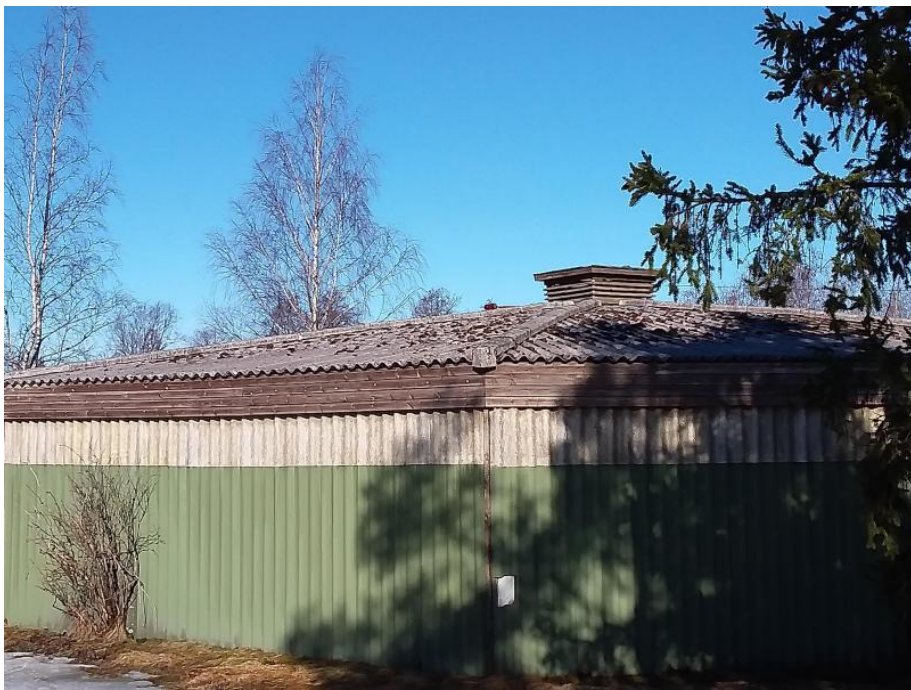
Prosessihuoneen vesikaton (mutterin mallinen) aaltomineriittilevy sisältää **asbestia**.

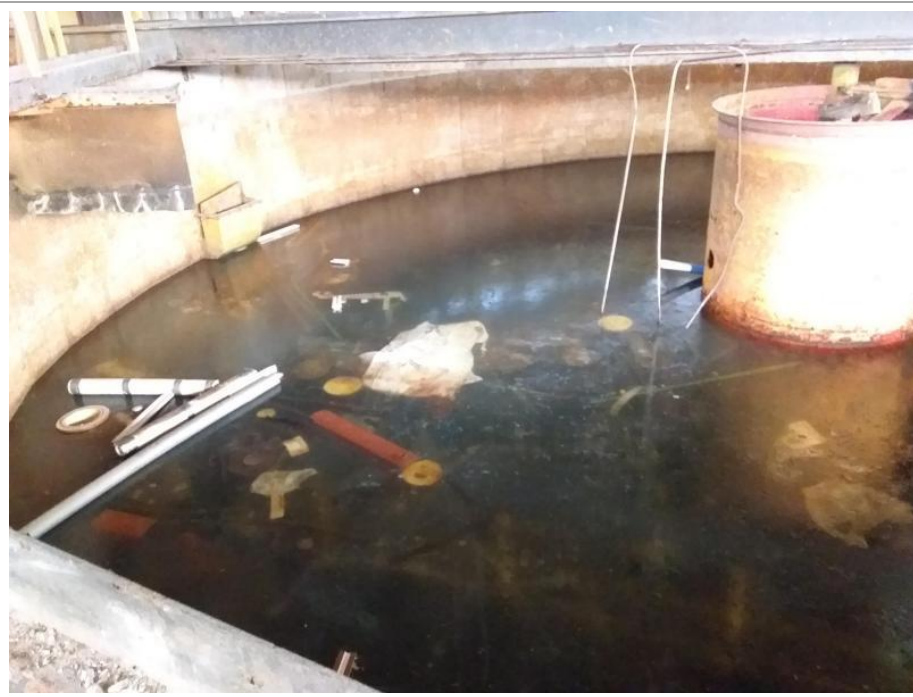
Altaan betonin pinta massasta otettu näyte 1, ei sisällä asbestia.

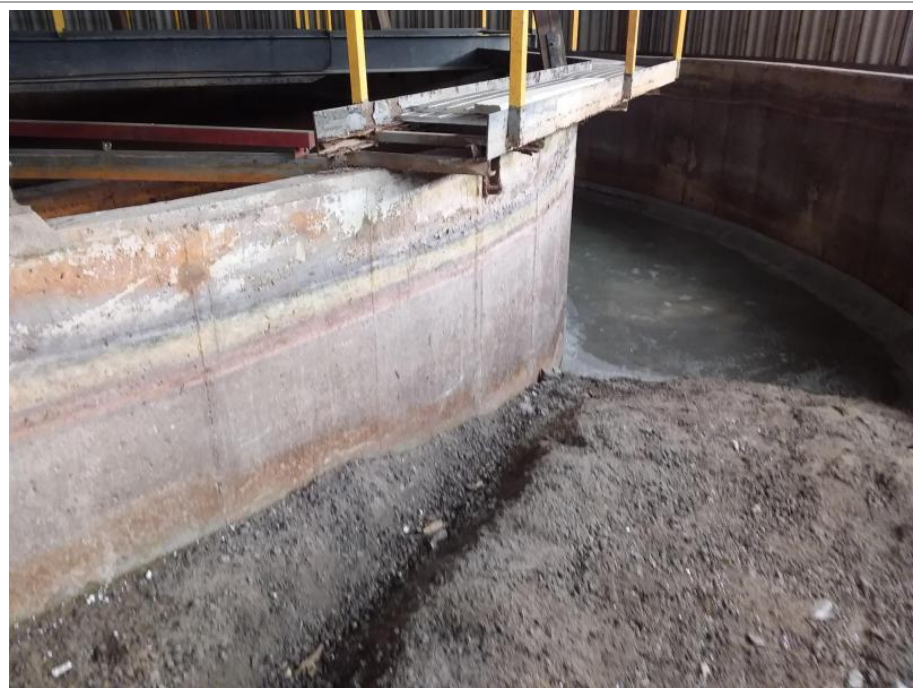
Altaan betonin pinta massasta otettu näyte1, ei sisällä asbestia.

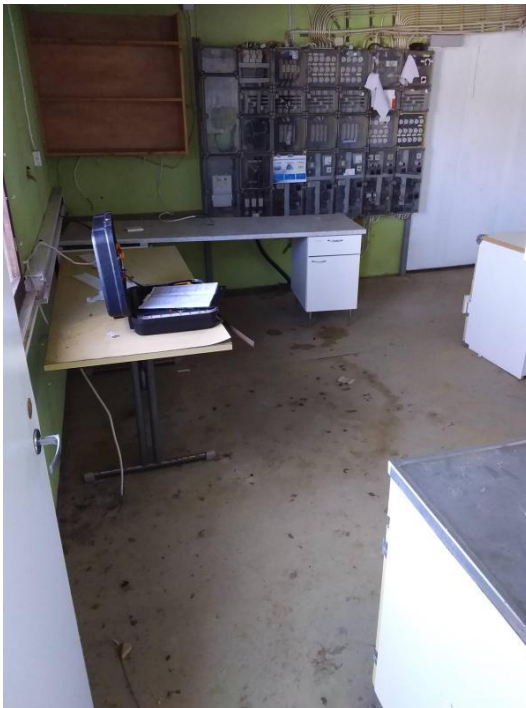
Näyte 2.  
Valvomon lattian muovimatto, liima ja  
tasoite **ei sisällä asbestia.**

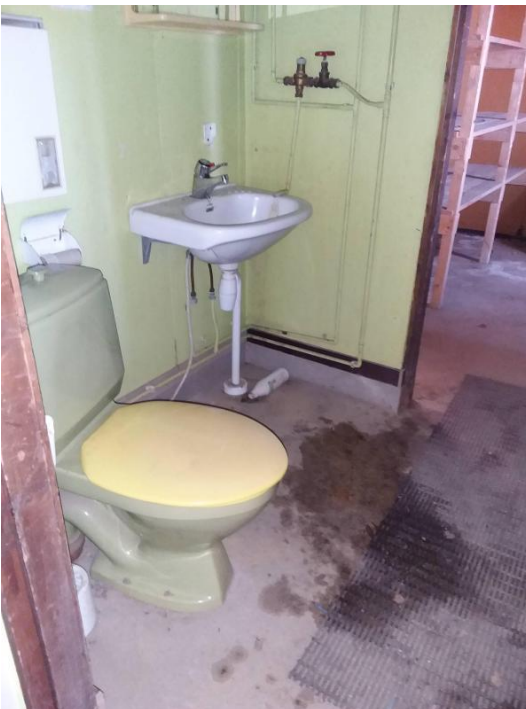
Näyte 3.  
Wc-tilan lattian muovimatto ja liima  
**ei sisällä asbestia.**

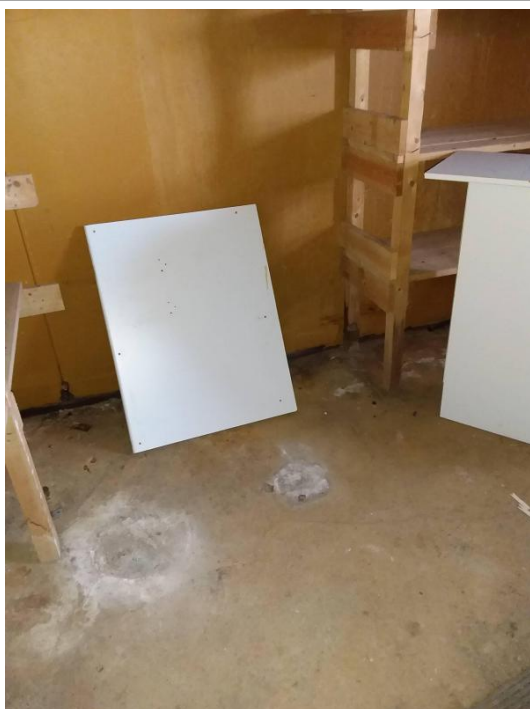
**Näyte 4.**

Ferrosulfaatti syöttöhuoneen lattian maalista otetussa näytteessä ei todettu raskasmetallipitoisuuksien osalta vaarallisen jätteen pitoisuusrajan ylittäviä arvoja.

Näytettä 4 vastaavat materiaalit voidaan raskasmetallipitoisuuksien osalta poistaa ja hävittää normaalisti.

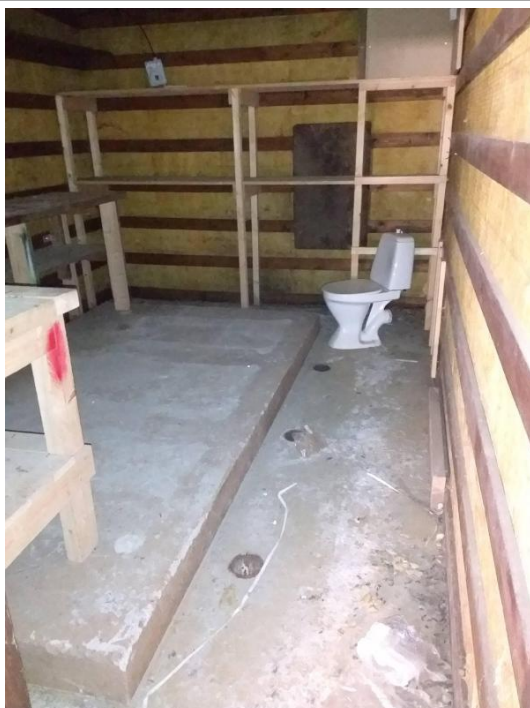
**Näyte 4.**

Kompurahuoneen lattian maalista otetussa näytteessä ei todettu raskasmetallipitoisuuksien osalta vaarallisen jätteen pitoisuusrajan ylittäviä arvoja.

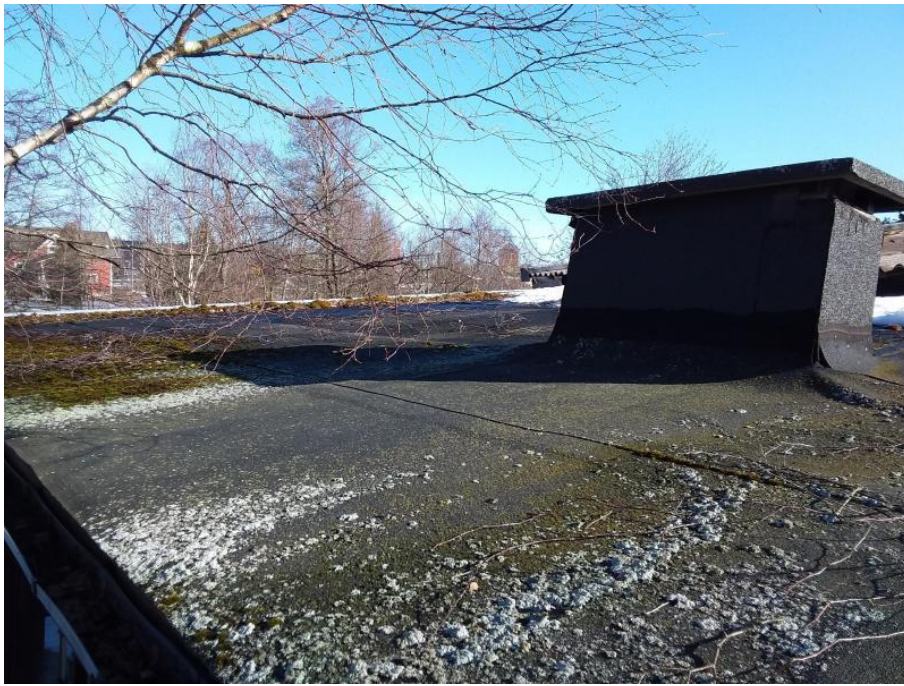
Näyte 5.  
Matalamman osan vesikaton  
alkuperäinen bitumikermikate  
ei sisällä asbestia eikä materiaalin  
PAH-pitoisuudet ylitä vaarallisen  
jätteen raja-arvoa.

Tutkittu bitumikermikate voidaan PAH-pitoisuuden osalta poistaa ja hävittää normaalisti.

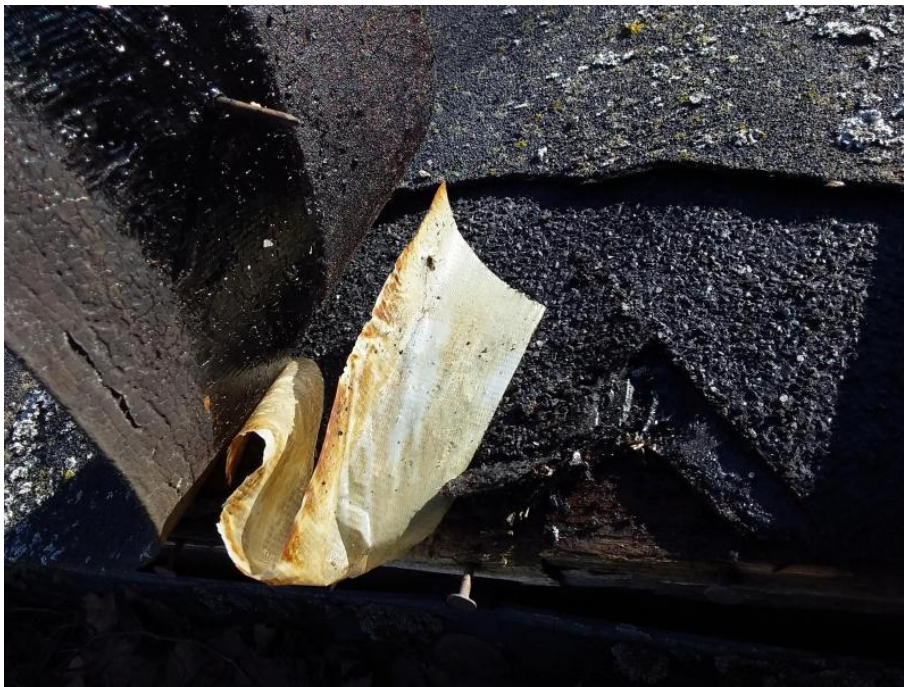
Näyte 5.  
Matalamman osan vesikaton  
alkuperäinen bitumikermikate  
ei sisällä asbestia eikä materiaalin  
PAH-pitoisuudet ylitä vaarallisen  
jätteen raja-arvoa.
