ASBESTI- JA HAITTA-AINEKARTOITUS

Kehätie 63

29100 Luvia

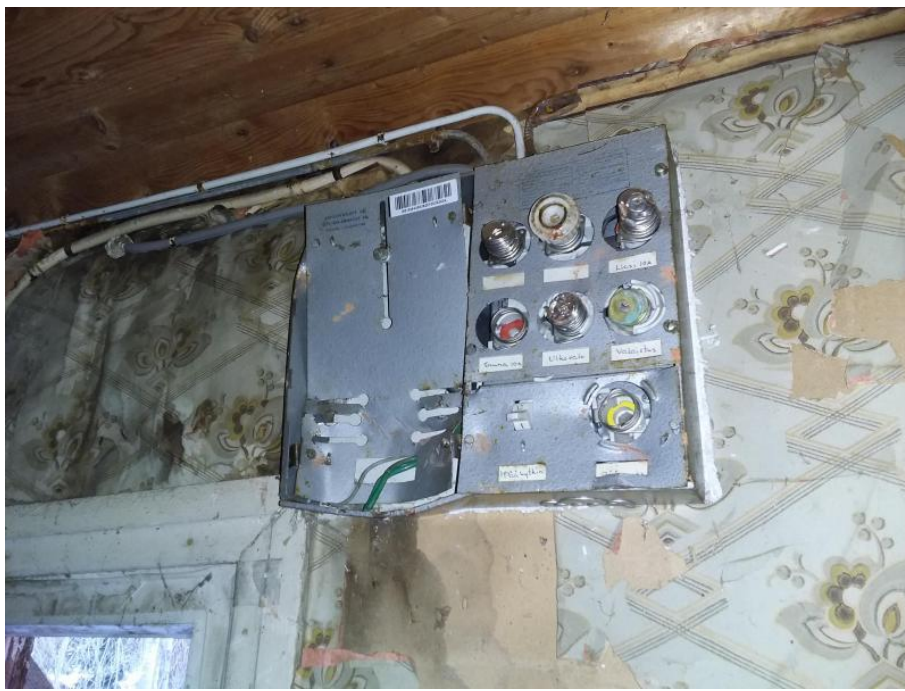
Sähkökeskuksen taustassa oleva pahvi

Asuinrakennuksen.
Sähkökeskuksen taustassa on
asbestipahvi.

TILA	Asbestin esiintymä	Asbestin laatu	Määrä	Yksikkö	Kunto	Pölyävyys	Toimenpide-ehdotukset
Asuinrakennus	Sähkökeskuksen taustassa oleva pahvi	Vaalea	0,1	m ²	A	*/***	3/5/6/9
Asuinrakennus	Yläkerran makuuhuoneen seinän asbestisementti-levy	Vaalea	0,7	m ²	A	*/***	3/5/6

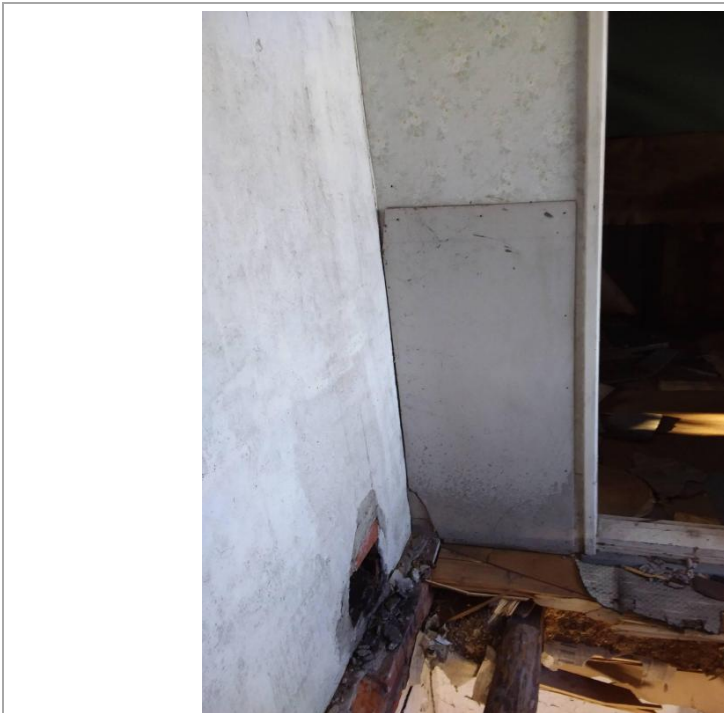
Yläkerran makuuhuoneen väliseinässä oleva asbestisementtilevy

Asuinrakennus.
Yläkerran makuuhuoneen väliseinän
osalla on **asbestisementtilevy.**

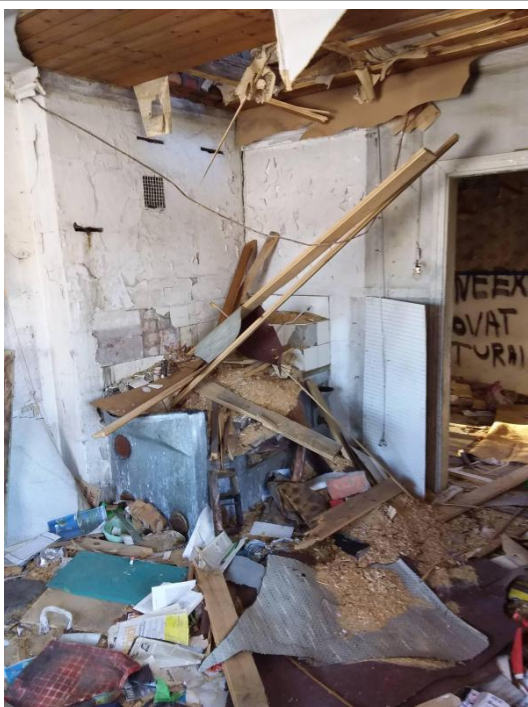
Rakennusmateriaali	Zn-pit. (tp-raja 1000mg/kg)
1-2 krs, muurin alkuperäinen maali	35000 ± 790 mg/kg

Näytteen 6 raskasmetallipitoisuuksissa havaittiin vaarallisen jätteen ylittäviä pitoisuuksia. Näytettä vastaavat materiaalit tulee käsitellä vaarallisena jätteenä.

Näyte 6.
Keittiö hormin maalin
raskasmetallipitoisuus **ylittää**
vaarallisen jätteen pitoisuusrajan.

Muurin maaleista kerättyjen näytteiden raskasmetallipitoisuuksissa havaittiin vaarallisen jätteen raja-arvon ylittäviä pitoisuuksia. Näytteitä vastaavat materiaalit tulee käsitellä Ratu 82–0384-kortissa kuvattujen ohjeiden mukaan. Suositellaan ottamaan yhteyttä paikalliseen jäteviranomaiseen ennen jätteen loppusijoitusta.

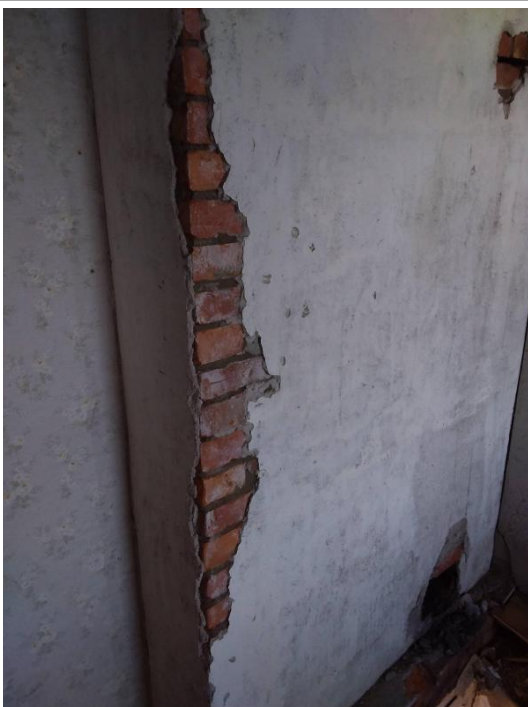
Näyte 6.
Yläkerran makuuhuoneen hormin
maalin raskasmetallipitoisuus **ylittää**
vaarallisen jätteen pitoisuusrajan.

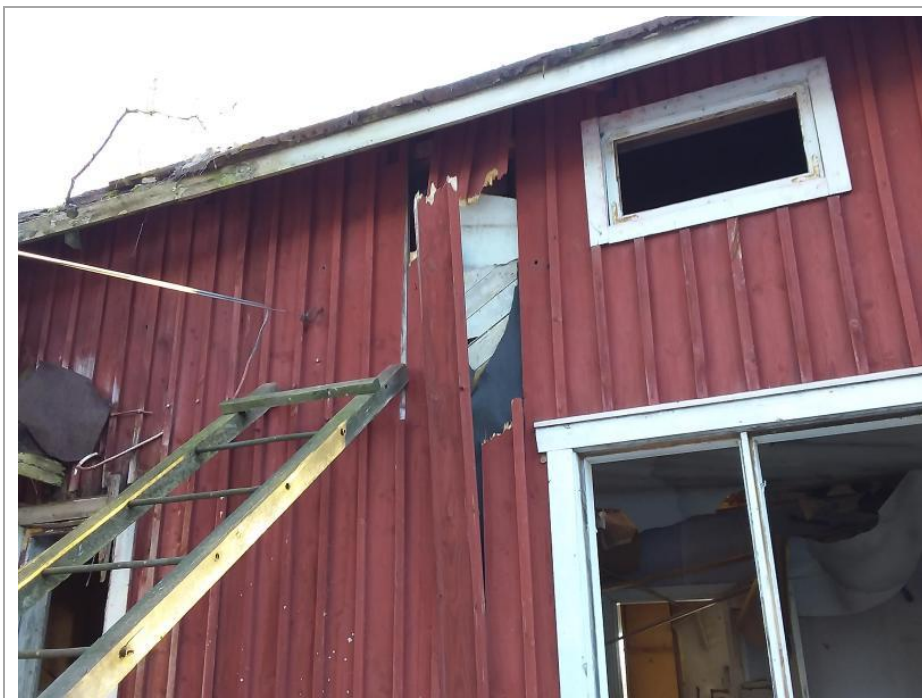
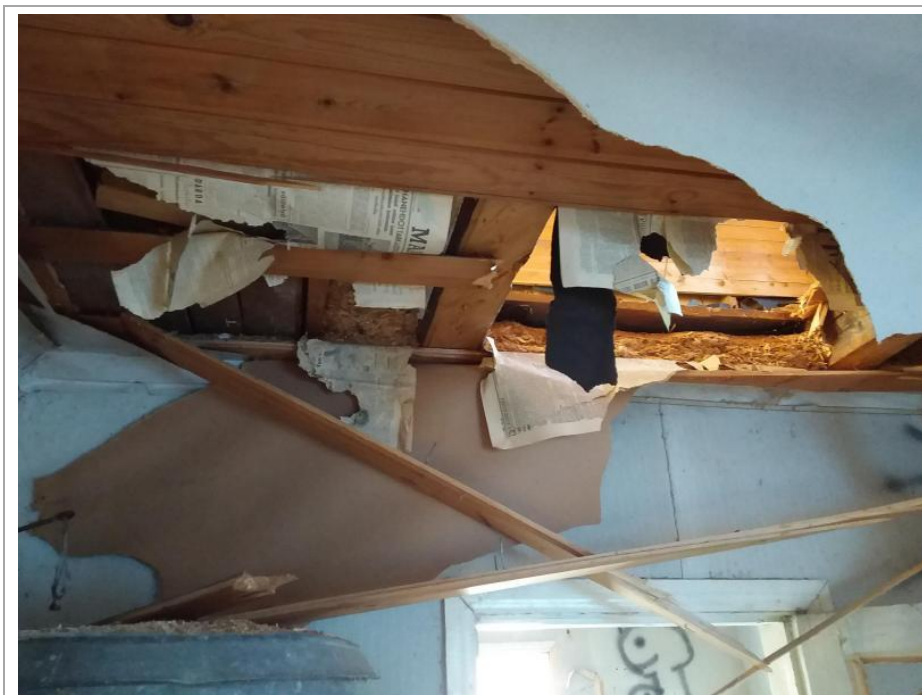
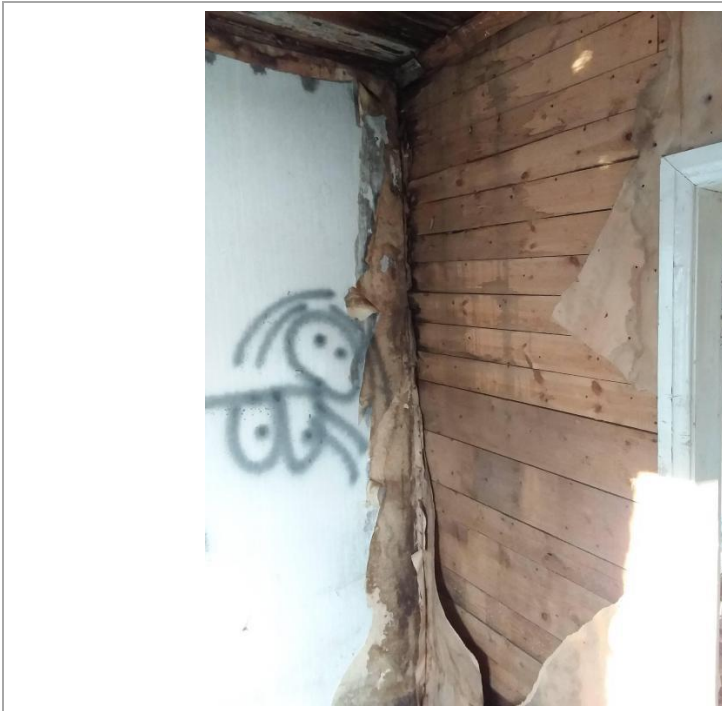
Rakennusmateriaali	PAH-pitoisuus
Asuinrakennus, vesikaton bitumikermi	22 mg/kg
Asuinrakennus, seinien, alapohjan sekä väli- ja yläpohjan pikipaperi	13000 mg/kg
Ulkorakennus 1, vesikatteen bitumikermi	<16 mg/kg
Ulkorakennus 1, saunan pään seinien bitumikermi	<16 mg/kg
Ulkorakennus 2, vesikaton bitumikermi	<16 mg/kg

Näyte 2.
Asuinrakennuksen rakenteissa
olevan tervapaperin PAH-pitoisuus
ylittää vaarallisen jätteen raja-arvon.

Asuinrakennuksen seinien, sekä ala- ja välipohja sekä yläpohjan pikipaperia, tulee käsitellä RATU-kortissa 82–0381 kuvattujen ohjeiden mukaan. Purkujäte on käsiteltävä ja hävitettävä vaarallisena jätteenä.

Näytettä 2 vastaavat materiaalit tulee käsitellä RATU-kortissa 82-0381 kuvattujen ohjeiden mukaan. Purkujäte on käsiteltävä ja hävitettävä vaarallisenä jätteinä.

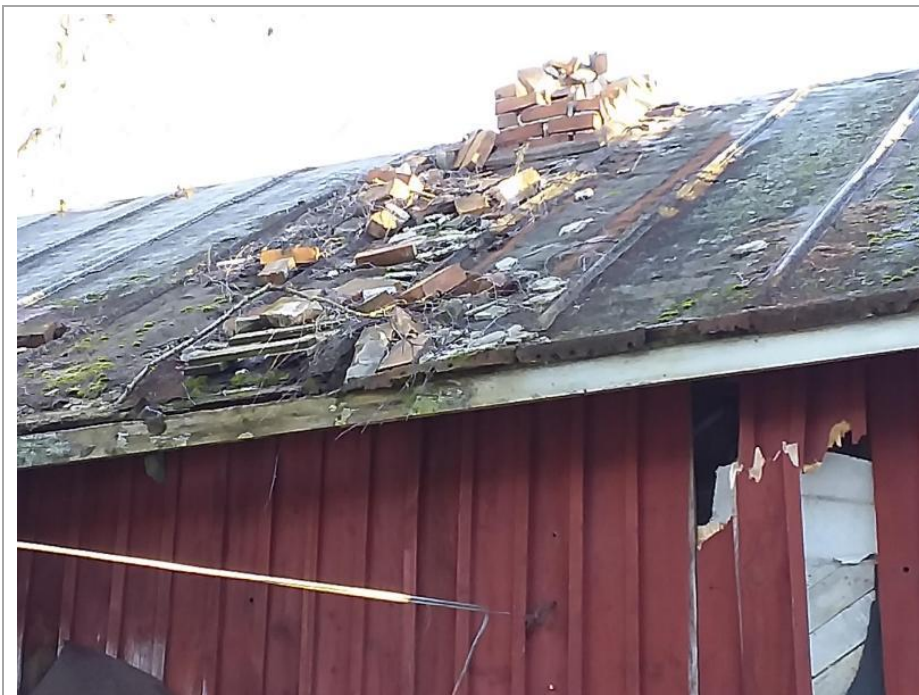
Näyte 1, asuinrakennuksen vesikaton
bitumikermi ei sisällä asbestia eikä
haitta-aineita.

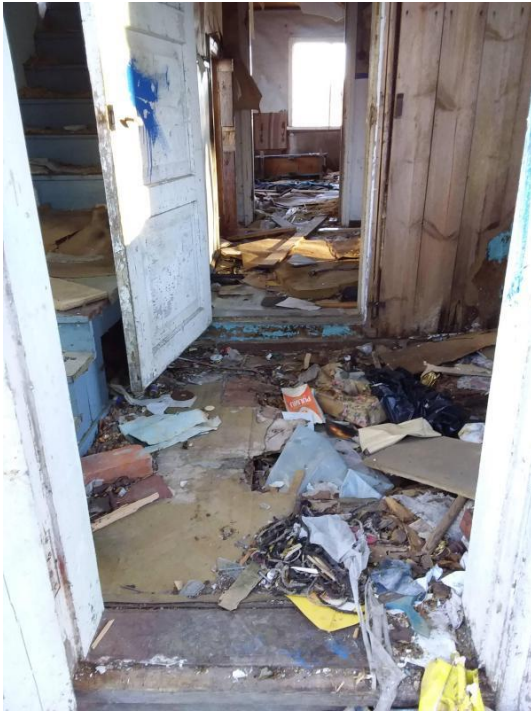
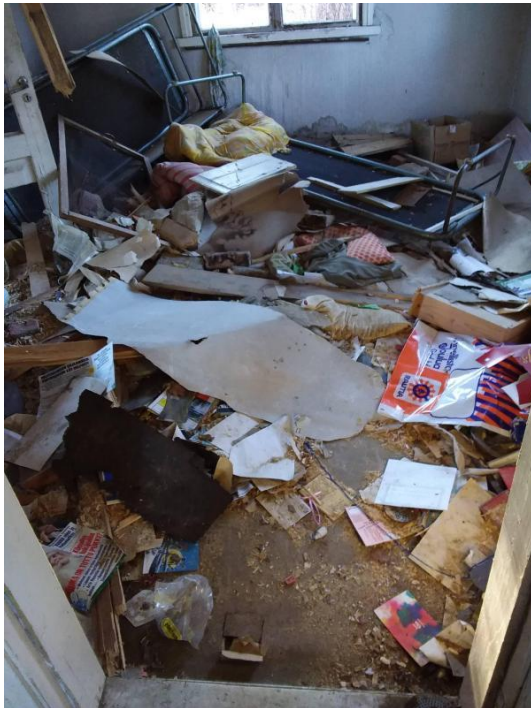
Näyte 3, alakerran lattian muovimatot
ei sisällä asbestia.

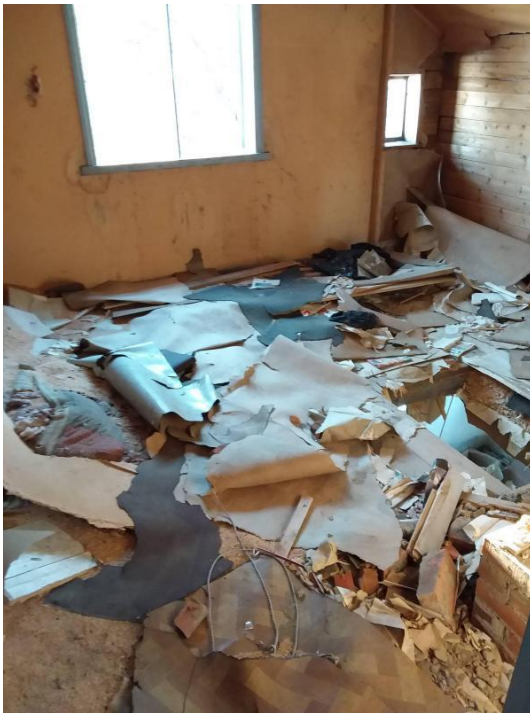
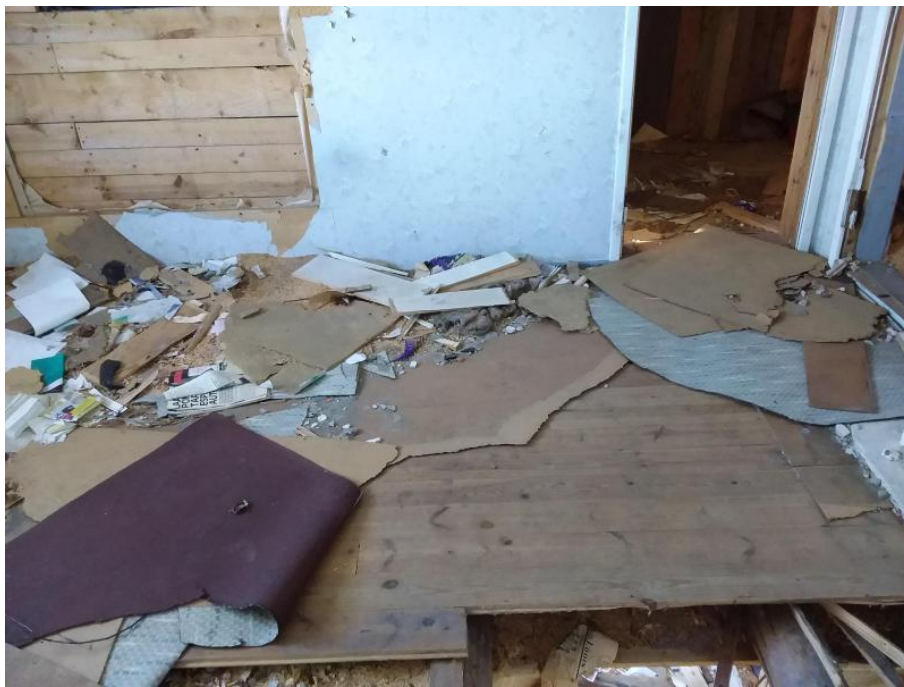
Näyte 4, yläkerran lattian muovimatot
ei sisällä asbestia.

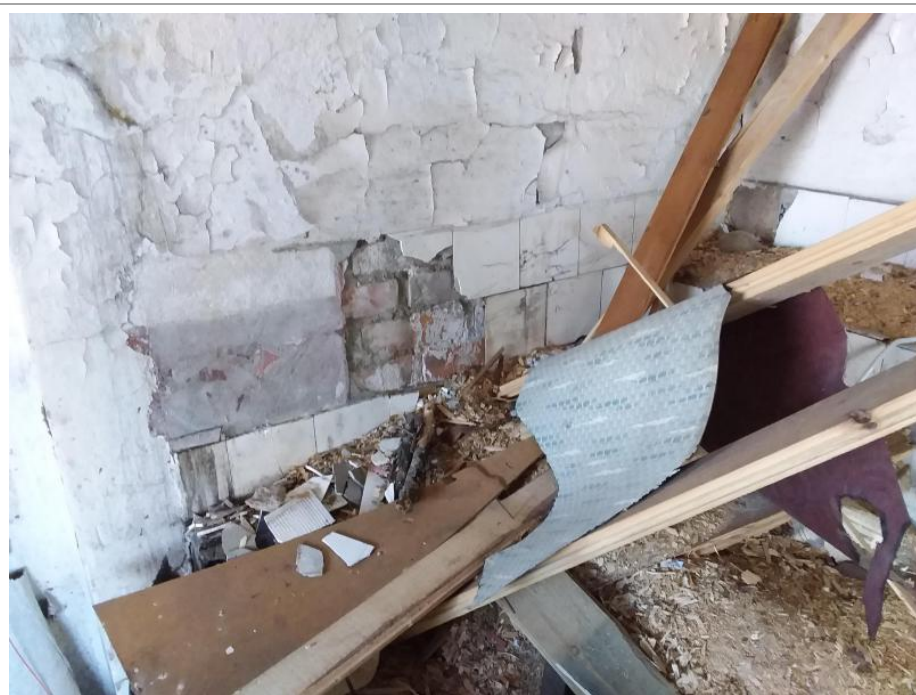
Näyte 5, asuinrakennuksen muurin laatoitus, kiinnityslaasti ja tasoite ei sisällä asbestia.

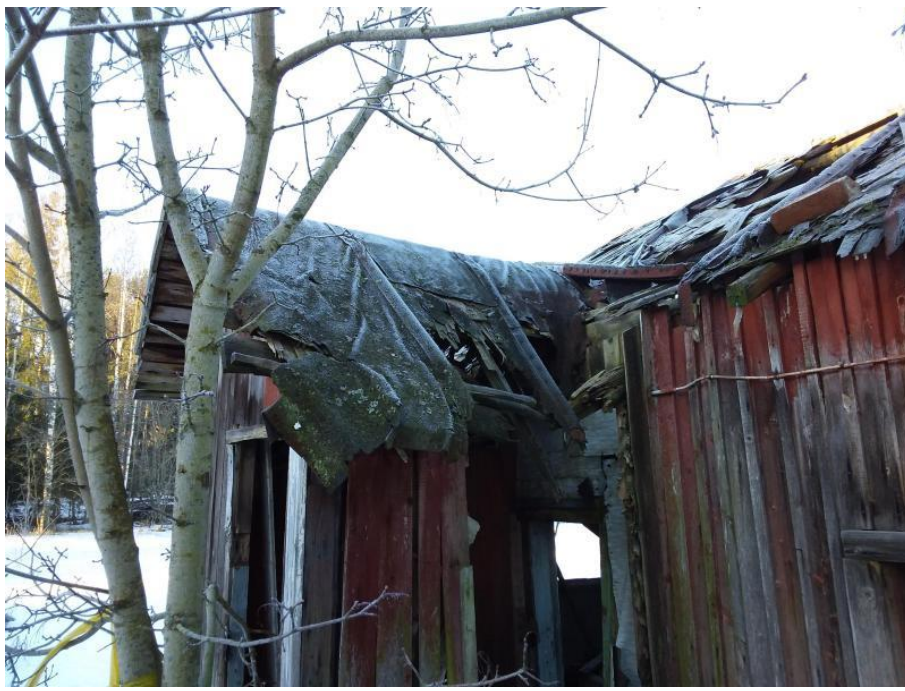
Näyte 7, ulkorakennus 1 vesikaton bitumikermi ei sisällä asbestia eikä haitta-aineita.

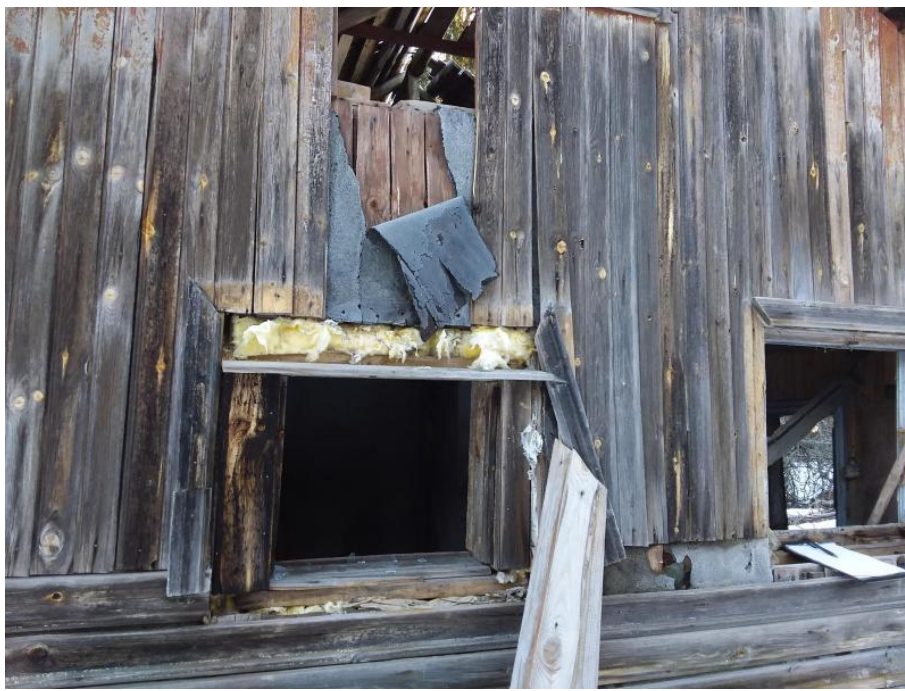
Näyte 8, ulkorakennus 1 saunan pään seinien bitumikermi ei sisällä asbestia eikä haitta-aineita.

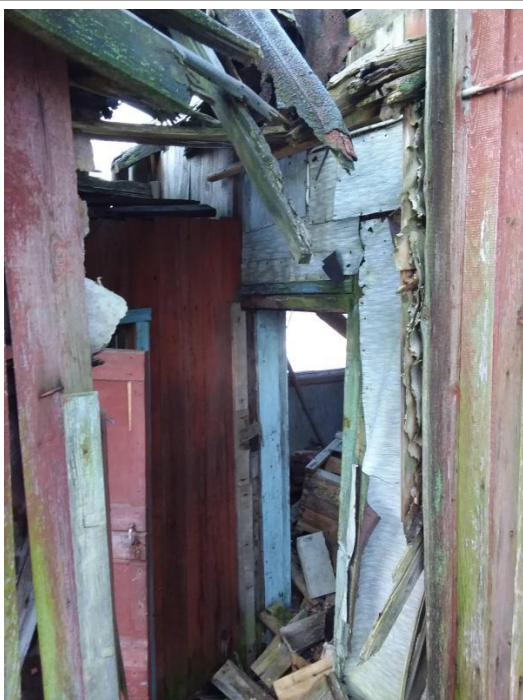
Näyte 9, ulkorakennus 1 saunan
pään seinien muovimatto
ei sisällä asbestia.

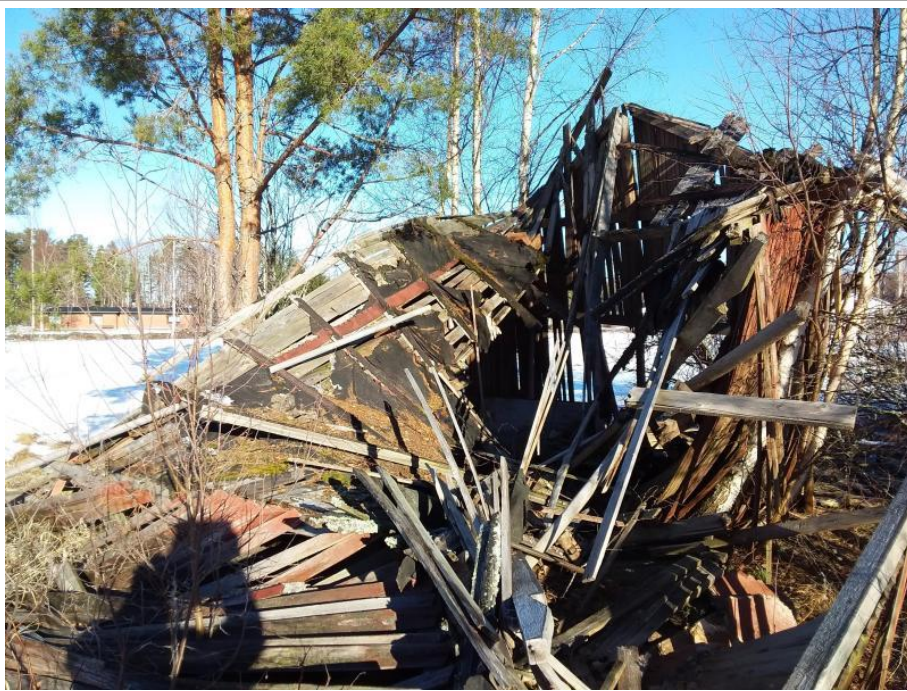
Näyte 10, ulkorakennus 2 vesikaton bitumikermi ei sisällä asbestia eikä haitta-aineita.
