Eurajoen ja Luvian esteettömyyskävelyt 2021

Havainnot ja toimenpidesuosituksset

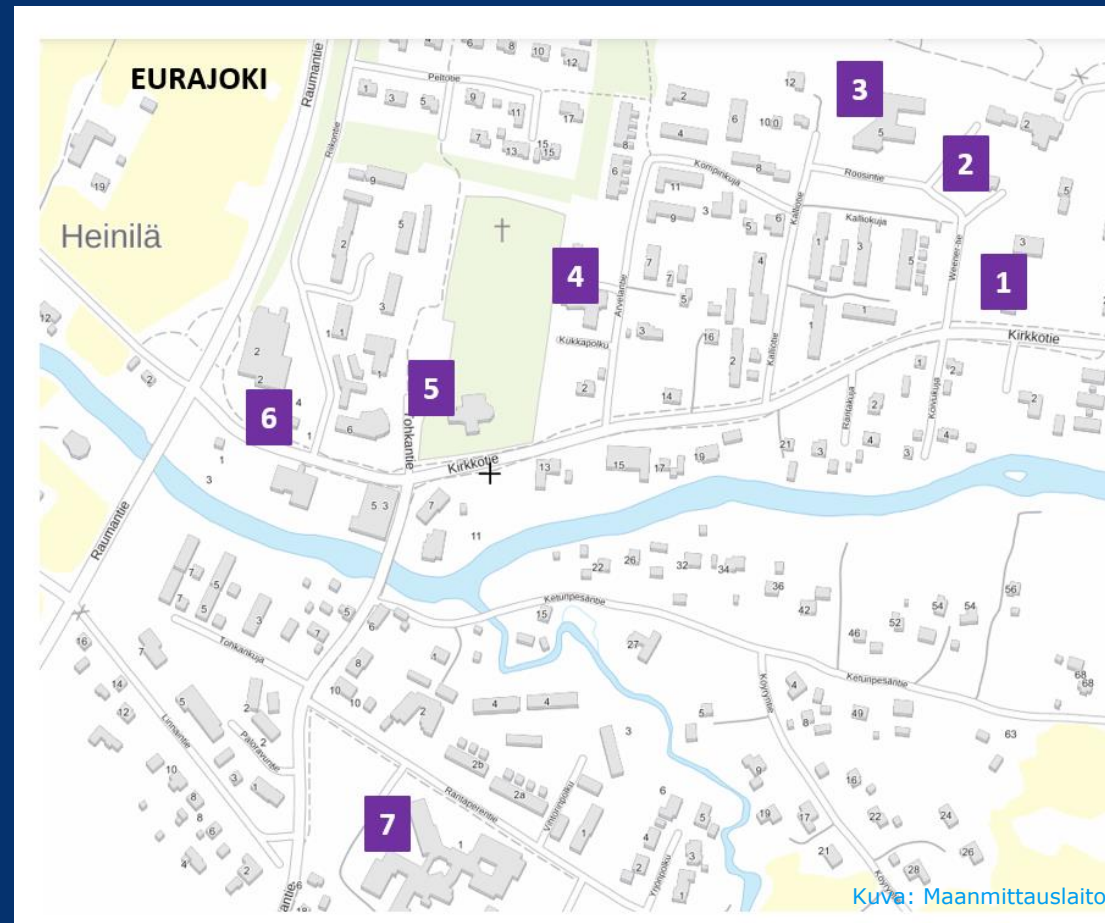
Tarkastelukohteet

1. Kirjasto
2. Kahari
3. Kunnanvirasto
4. Seurakuntakeskus
5. Kirkko
6. Säästöpankki, K-Supermarket ja S-Market
7. Terveysasema ja Jokisimpukka

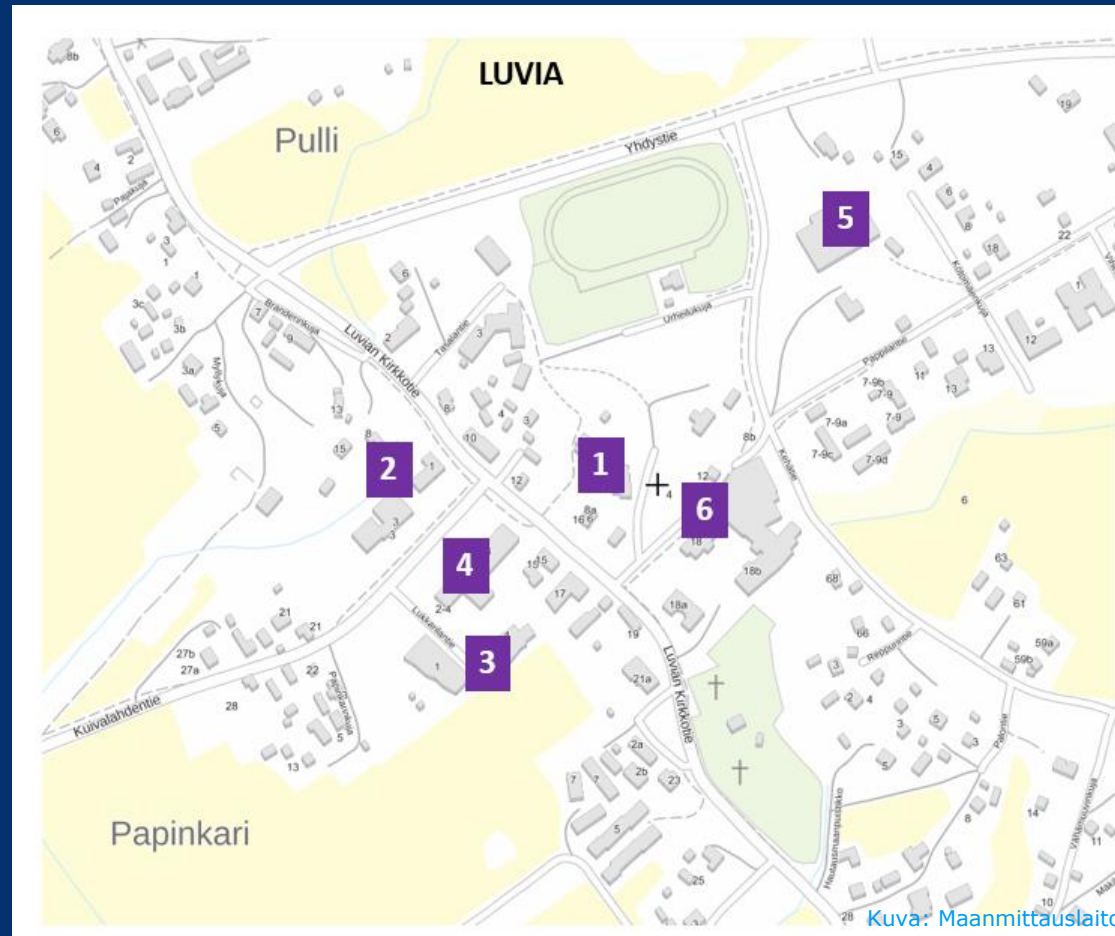
Tarkastelukohteet

1. Kirkko ja seurakuntakeskus
2. Terveysasema
3. Kirjasto
4. Apteekki ja marketit
5. Jäähalli
6. Yhtenäiskoulu
