EURAJOKI  
LUVIAN  
LAITAKARIN KULTTUURIYMPÄRISTÖT  
ARKEOLOGIA JA RAKENNETTU YMPÄRISTÖ

| Tutkimuksen laji | Arkeologinen ja kulttuuriympäristön inventointi |
| Tarkastetut kohteet: | Laitakari |

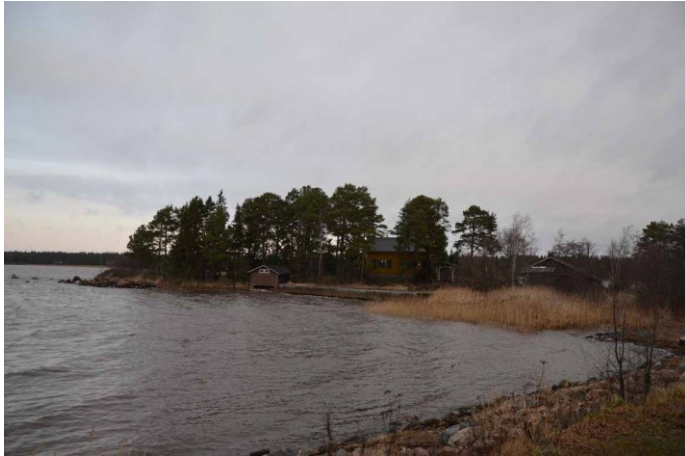
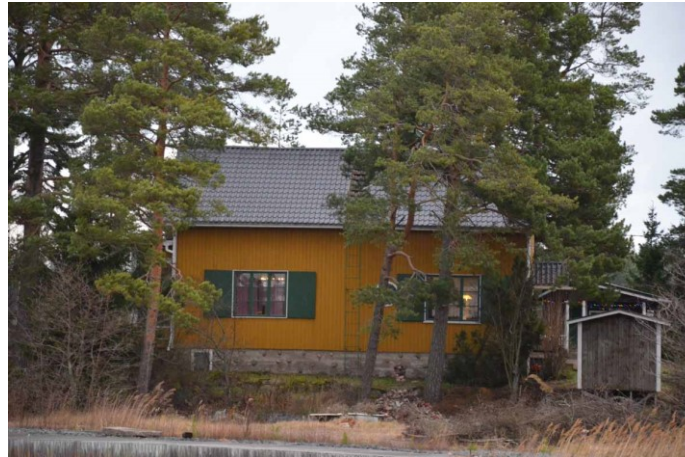
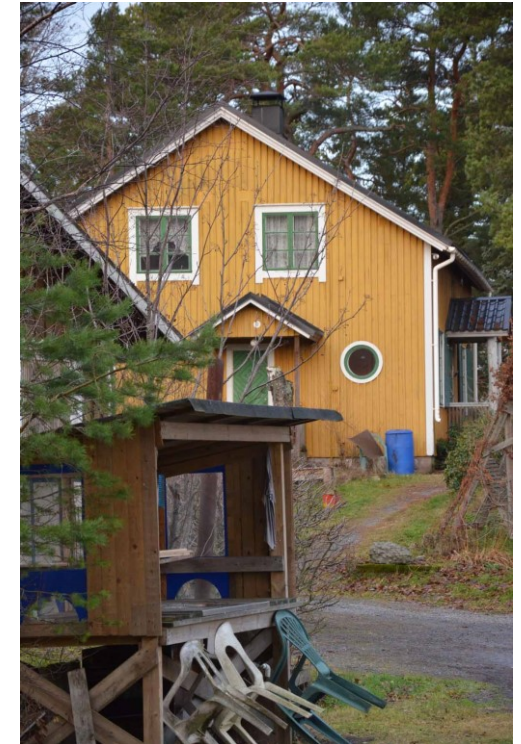
Kumpelin mäntyjä kasvava saari ja huvilarakennus eteläpuolelta kuvattuna. Oikealla rakennuksen itäpäätyä.

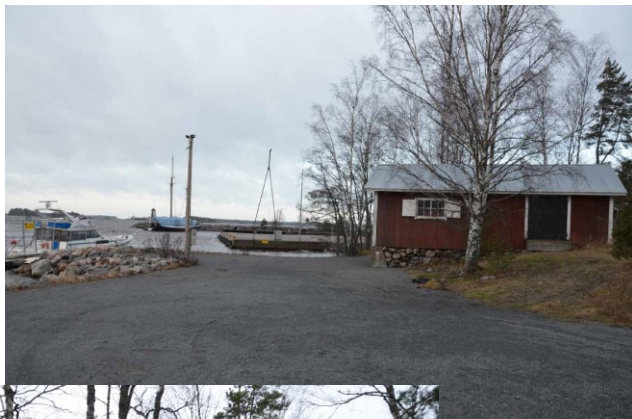
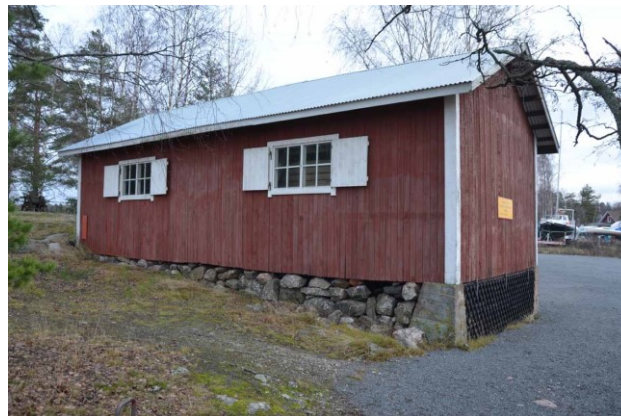
Kuvat: Rantaviivalle rakennettu venevaja on nykyisin kuivalla maalla. Maannousun ohella rantoja on muokattu vuosituhanen vaihteessa. Taustalla laitureita ja kaljaasi Ihana. Alhaalla kuva koillisesta, mäellä näkyy ilmeisesti sahan vinssin jäänne ja puupatsaita.

**Suositus:** Venevaja tulisi huomioida kaavassa, sen ulkoasu, mittakaava-, aukotus-, väri- ja materiaalit tulee säilyttää perinteisinä. Muuten nuori ympäristö, ei rakennuskohtaisia suosituksia.

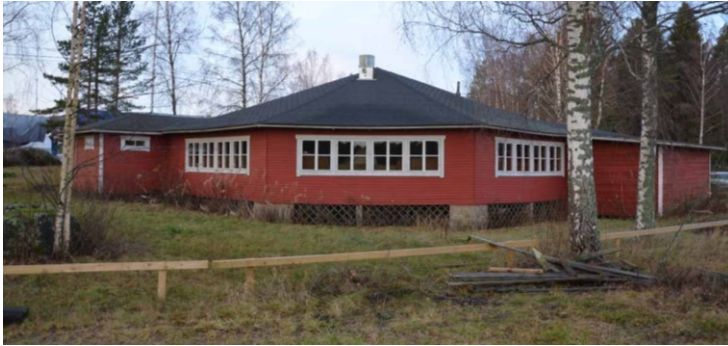
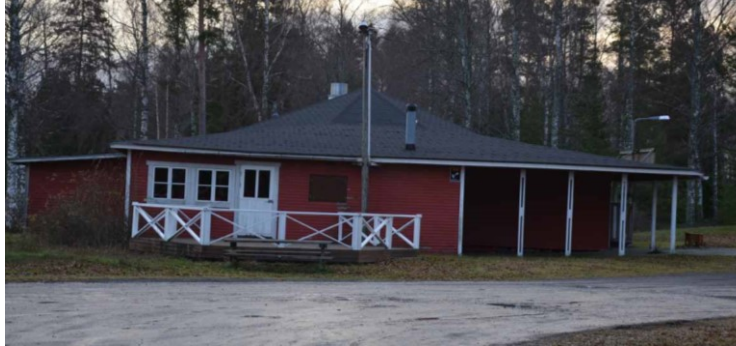
Kuvat: Tanssilava itäpuolelta, oikealla lavan sisäänkäyntijulkisivua, kuva luoteesta.

Tanssit Laitakarissa ovat lähteestä riippuen alkaneet vuoden 1954 vaiheilla tai todennäköisesti vuonna 1964. Sahan alueelle rakennettu tanssilava on ollut Luvialainen urheiluseura Luvian vedon omistuksessa vuodesta 1972. Lavan vanhin osa lienee mutterinmuotoinen, telttamaisella katolla varustettu lavaosa. Sen auma- ja pulpettikattoiset kylkiäiset ja terassi ovat nuorempia. Laajennusten lisäksi rakennuksen sisätiloja on remontoitu 2003 ja 2014. Rakennus on edelleen alkuperäisessä käytössä, kesäisin, tapahtuma-aikoina se toimii myös pubina. Lautarakenteinen, matala rakennus mutterimuotoisen lavaosan ja siihen liittyvät varasto- ja ravintolaosat. Runkoa kannattavat valetut, leveät betonitolpat, runko on vuorattu punaiseksi maalatulla vaakapaneloinnilla. Ikkunat ovat neliömäiset, nauhamaisesti järjestetyt.

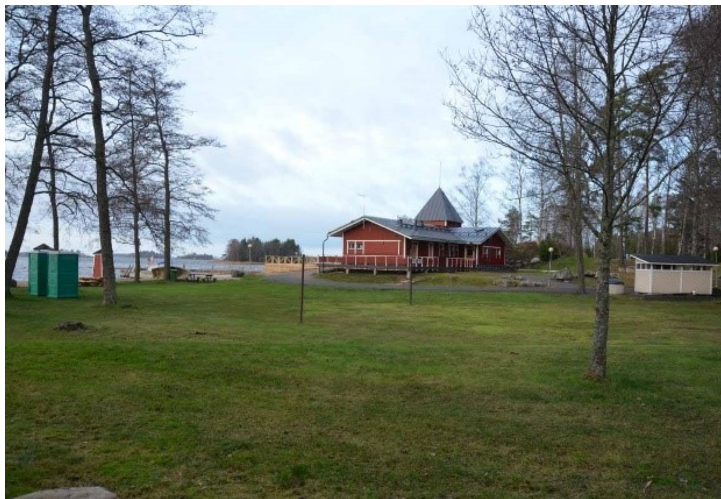
Kuvat vasemmalta: Ravintola Merihelmi itäpuolelta kuvattuna. Etualalla on nurmikenttä, entinen lahti, propankki, johon laivojen painolastit tyhjennettiin. Keskellä ravintola ja sen terassit kaakosta sekä myöhempää käyttöä edustava hiekkaranta. Oikealla rakennus koillisesta.

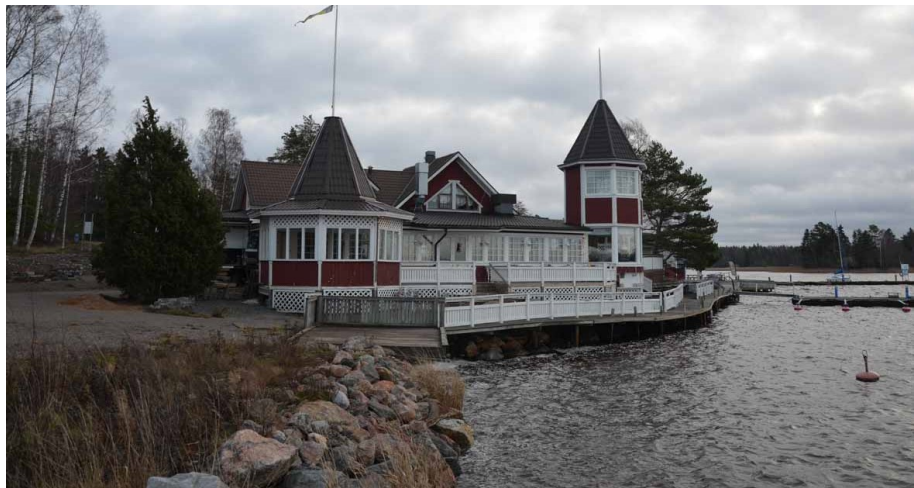
Ravintola Laitakarin Messi, vasemmassa kuvassa keskellä näkyvä päätyosa, satulakattoinen rakennus valmistui 1990-luvulla. Sen peittävät laajennukset, tornit erkkerit, lasikuistit ja terassit ovat 2000-luvulta. Keskellä Messi itäpuolelta. Oikealla tienäkymä,

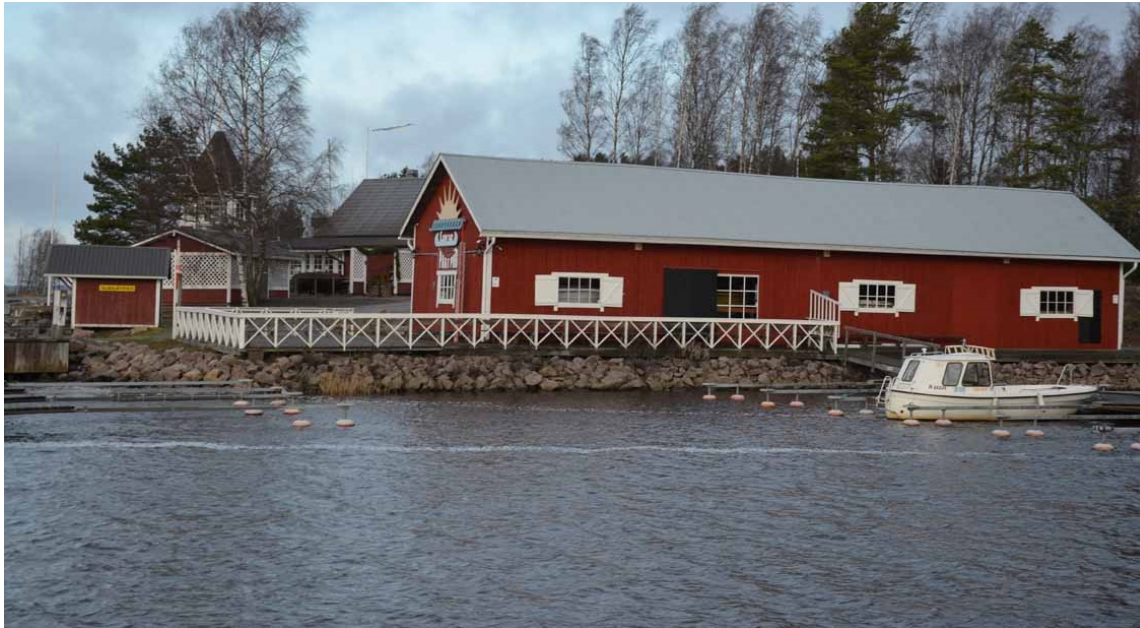
Vanhaan telakka- ja satamapaikkaan kylmäksi varastoksi rakennettu suurehko suuli, ns. Paatsuuli eli nykyinen Paatpub, on rakennettu nurkkakiville. Rankorakenteinen runko on vuorattu punaiseksi maalatulla pystylaudituksella. Rakennuksessa on moniruutuiset vaakaikkunat luukuilla. Ikkunat uusittu sotien jälkeen. Paatsuulin rakennus on 1900-luvun alkupuolelta, mahdollisesti 1930-luvulta. Rakennus on toiminut Laitakarin sahan lautavarastona.

Kuva: Vanha Paatsuuli itäpuolelta, Laitakarin Merihelmen terassilta kuvattuna

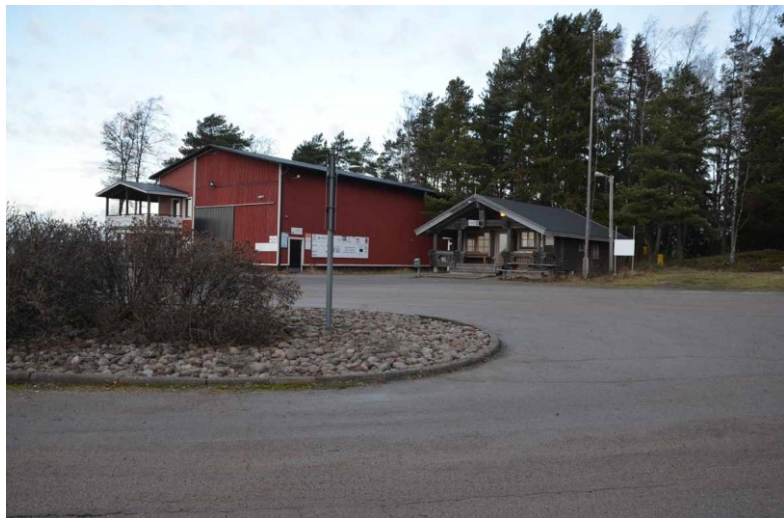
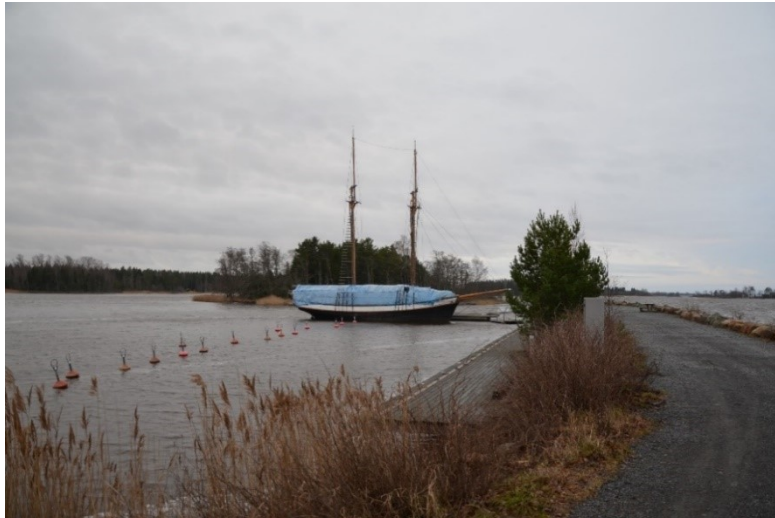
Kuvat: Telakkarakennus, Varvitupa sekä laituri ja Kaljaasi Ihana.

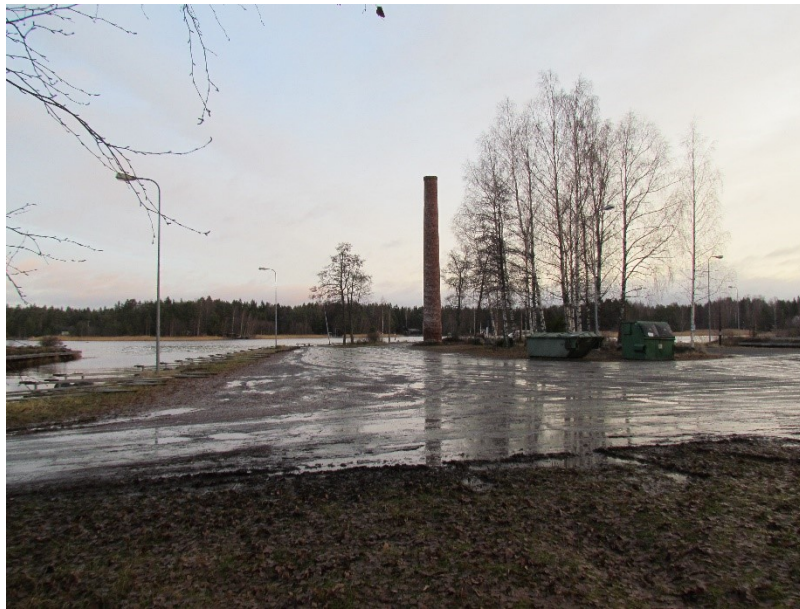
Kuva: Sahatoiminnasta muistuttaa tiilinen savupiippu.

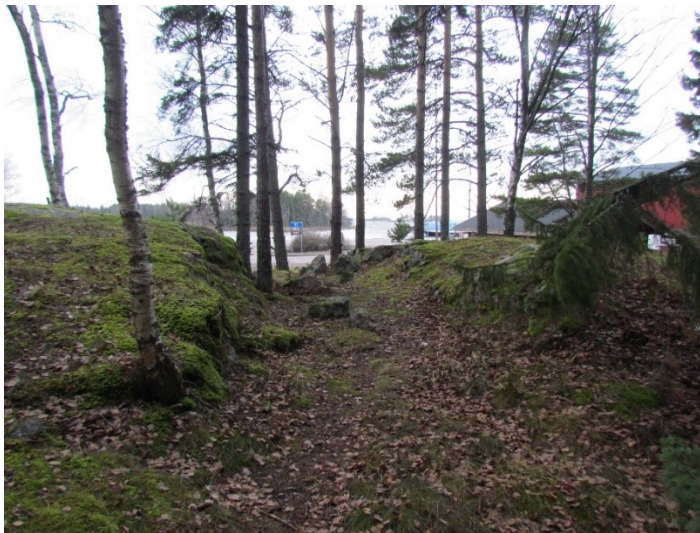
Kuva (vas.): Kallioon louhitun uran käyttötarkoitus ei inventoinnissa selvinnyt.

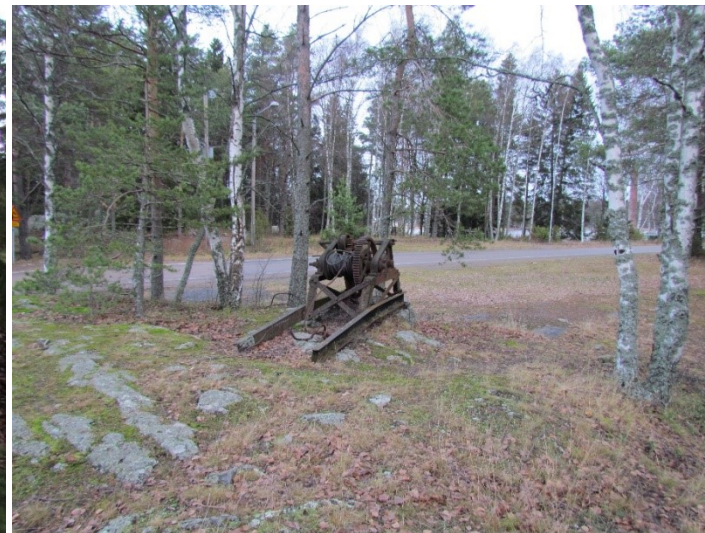
Kuva (oik.): Alueella on erityyppisiä koneita, jotka liittyvät sataman tai sahan toimintaan.

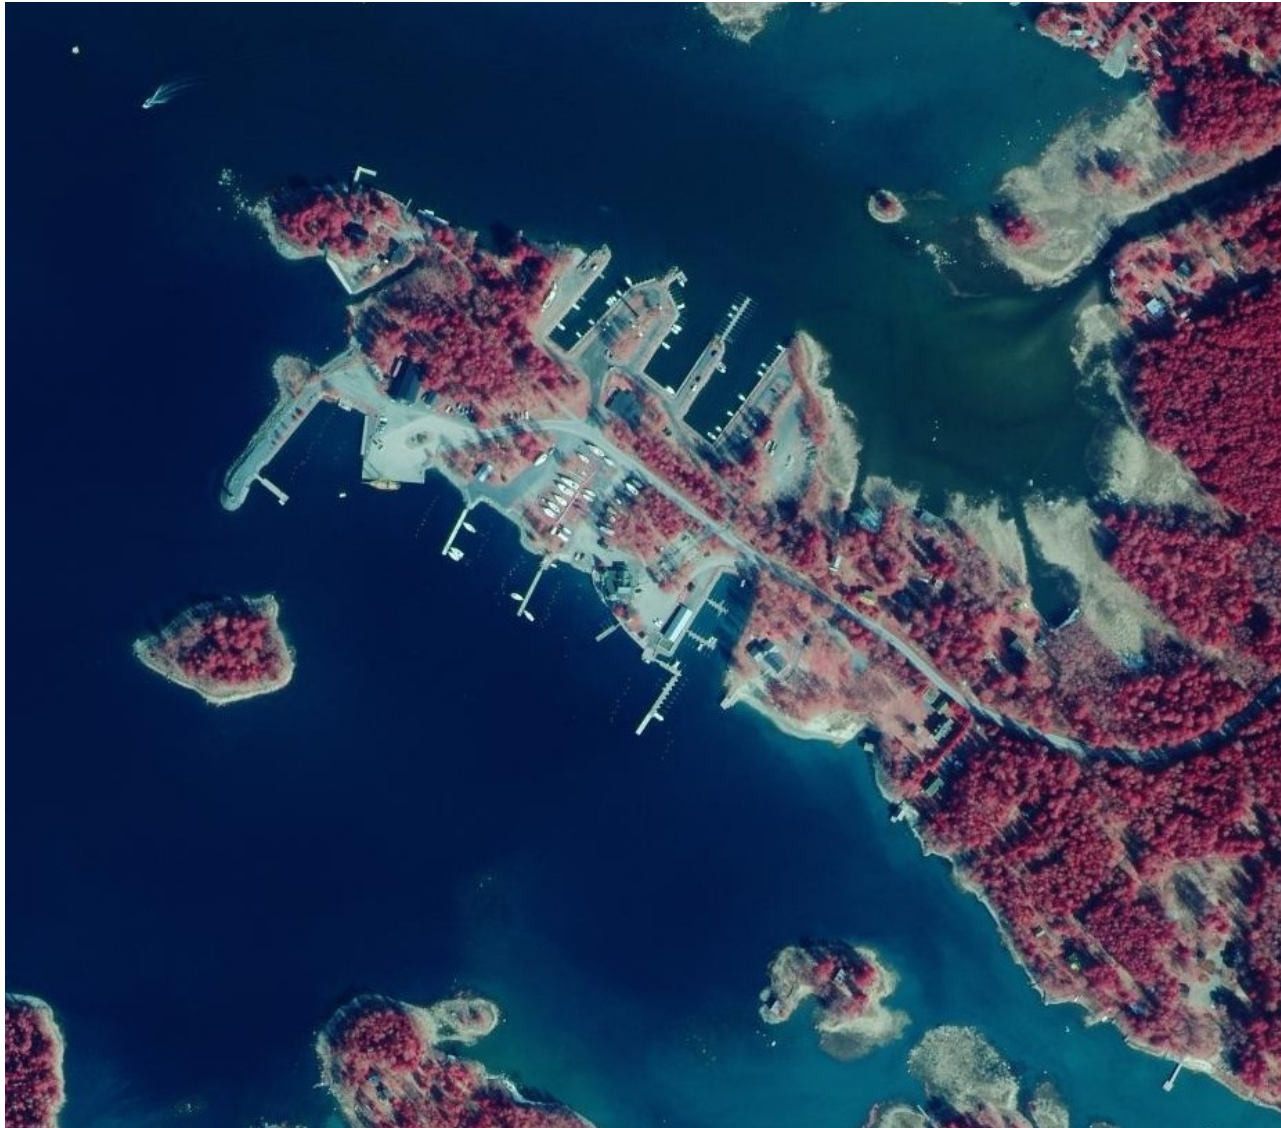
Kuva: Laitakarin ortokuvassa (väärväri) näkyy hyvin selkeärajainen, muokattu rantaviiva ja niihin liittyvät kentät. Pohjoispuolen rannalla ja Troominlahden pohjukassa näkyvät ruoppauksen läjitysalueiden tuomat muutokset maisemaan.
